| Előterjesztés címe: | GSE Kajak-Kenu Szakosztály kérelme a Széchenyi Csárda bérlése csónakok tárolása céljából | |

STATIKUS SZAKÉRTŐI VÉLEMÉNY

GÖD, SZÉCHENYI CSÁRDA ÉPÜLETÉNEK SZERKEZETÉRŐL

Budapest, 2018. július

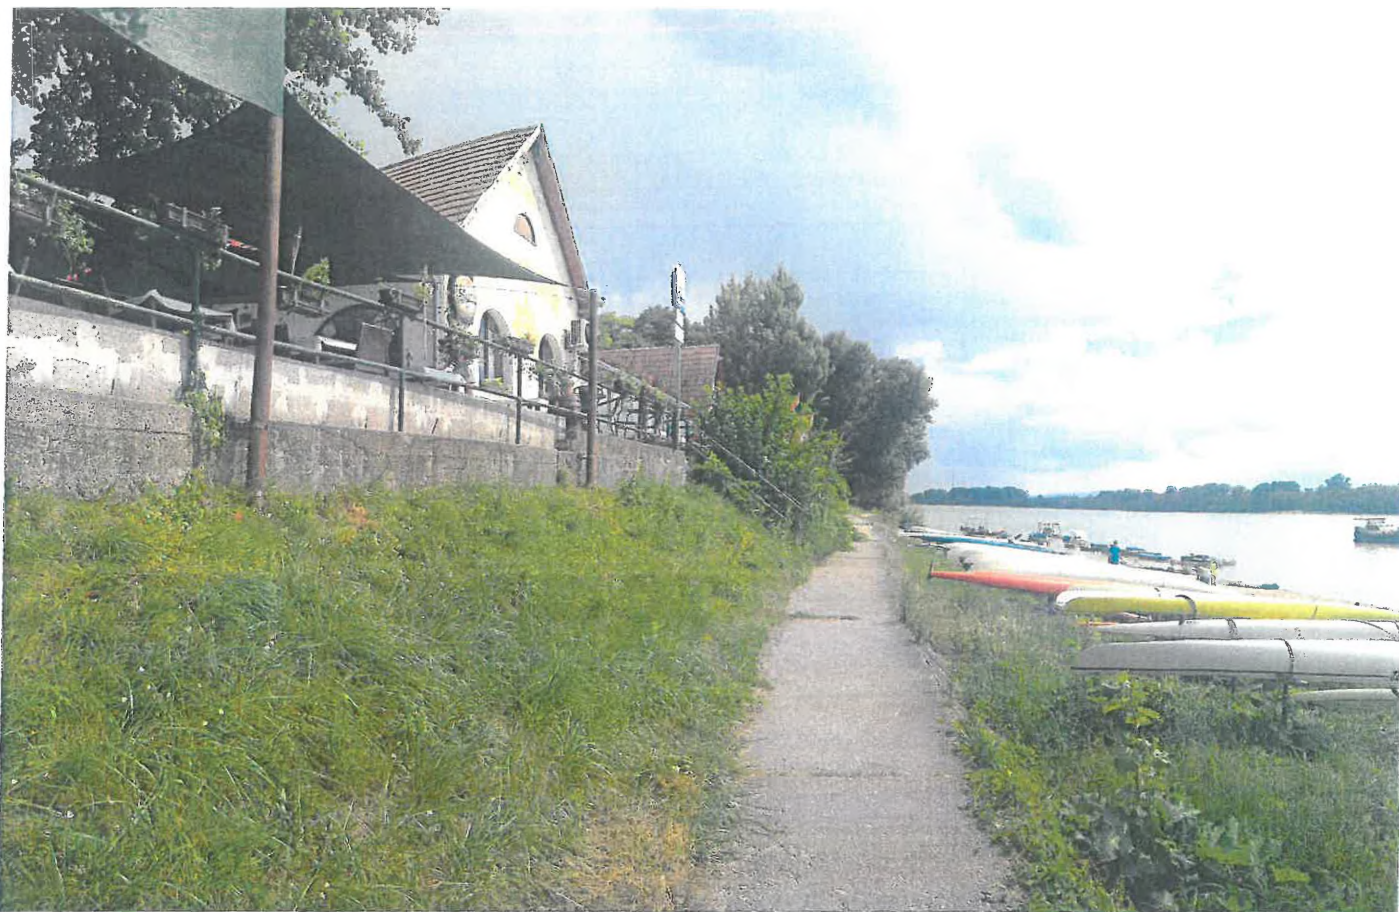
Az épület látképe Északnyugat felől, háttérben a sportlétesítmény épületével.

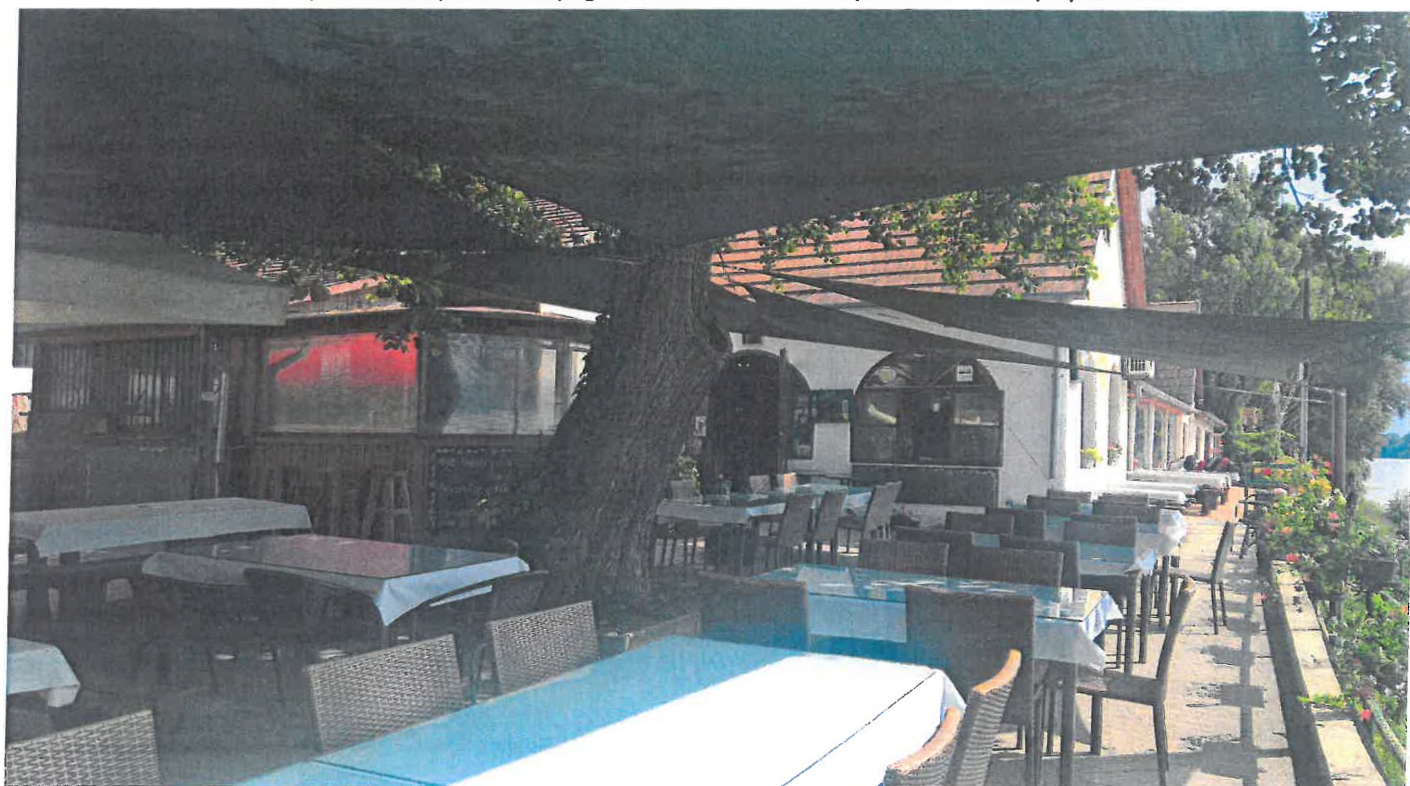
Az épület látképe a terasz felől

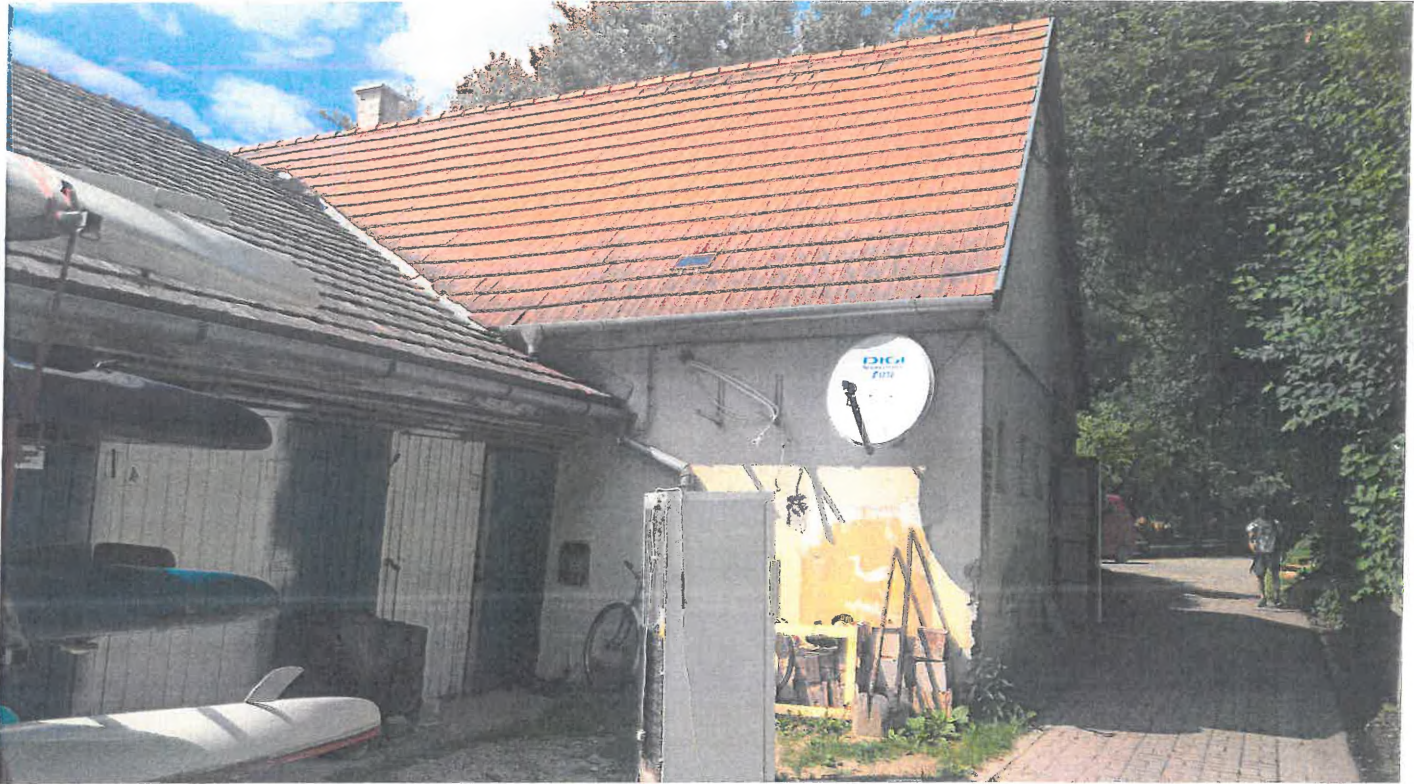
Az épület homlokzata délkeleti irányból

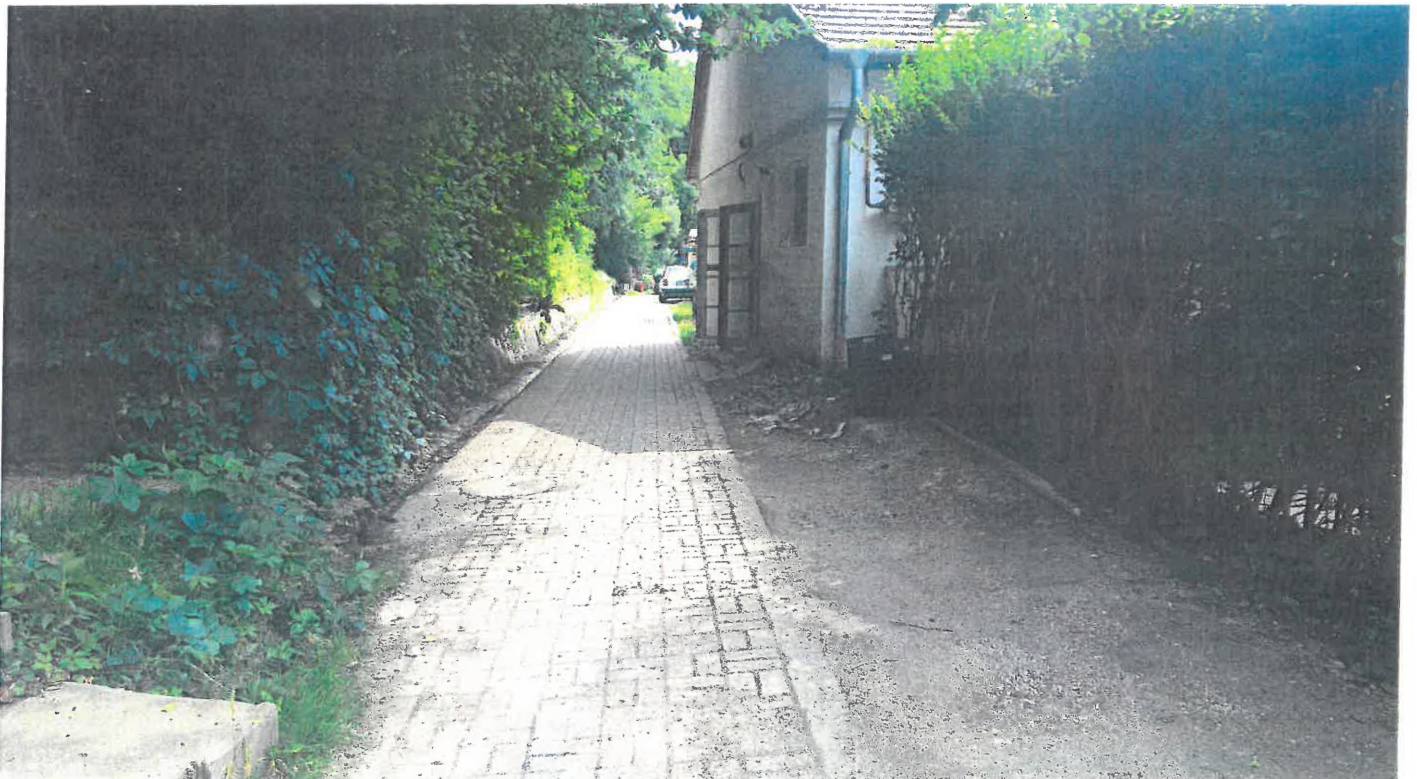
A felső partfalból megjelenő vízfolyások összegyűjtésére a plató rézsűlábánál övarkot építettek és a földpartot az árokkal határos szakaszon támfallal erősítették.

Az épület északkeleti sarka a plató partfal felőli övarkával

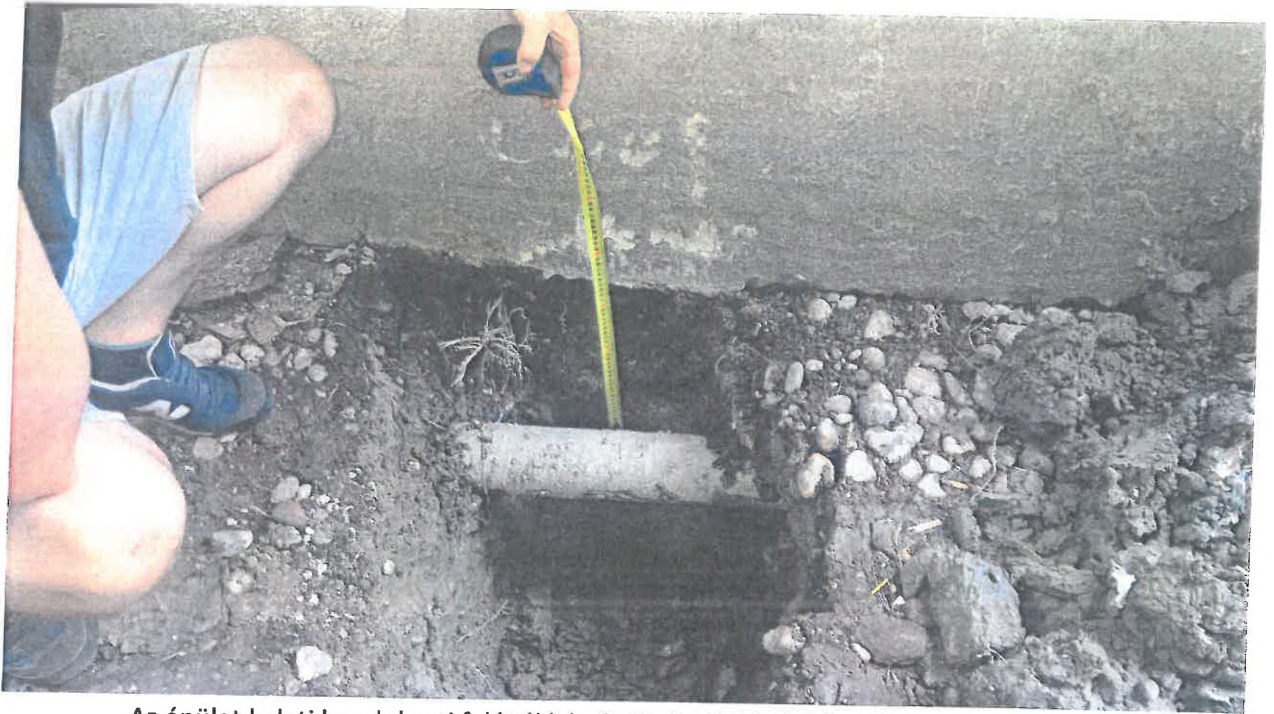
Az épület alapfeltáráseinál az alapozási síkot, mind a Duna felőli, északnyugati, mind pedig a hátsó, keleti homlokzatnál, a terepszint alatt mindössze 40cm-re értük el. A hátsó homlokzatai föltáráspan a víz meg is jelent.

A vizsgált épület sávalapozása nem megfelelő, az alapozási sík nem éri el a hóhatár mélységét. Az épület az építésének jellegéből fakadóan viszonylag kicsiny önsúllyal rendelkezik. Így az alapozáson keresztül kis terhelés adódik az altalajra is.

A téli időjárás ciklusokban az altalaj a 40cm-es alapozási síkon megfagyva jelentősen is károsíthatja az épületet. A károsodás mértékén ebből a szempontból szerencsés módon mérsékli az épület körüli, térszint alatti áramló vízfolyás, mert ennek téli hőhatása csökkenti a talaj felső részeinek megfagyását. Valószínűleg ennek köszönhető, hogy tartószerkezeti károsodás az épületen jelenleg nem látható.

Az épület keleti homlokzati falánál készített alapfeltárás képe (alapozási sík: 40cm)

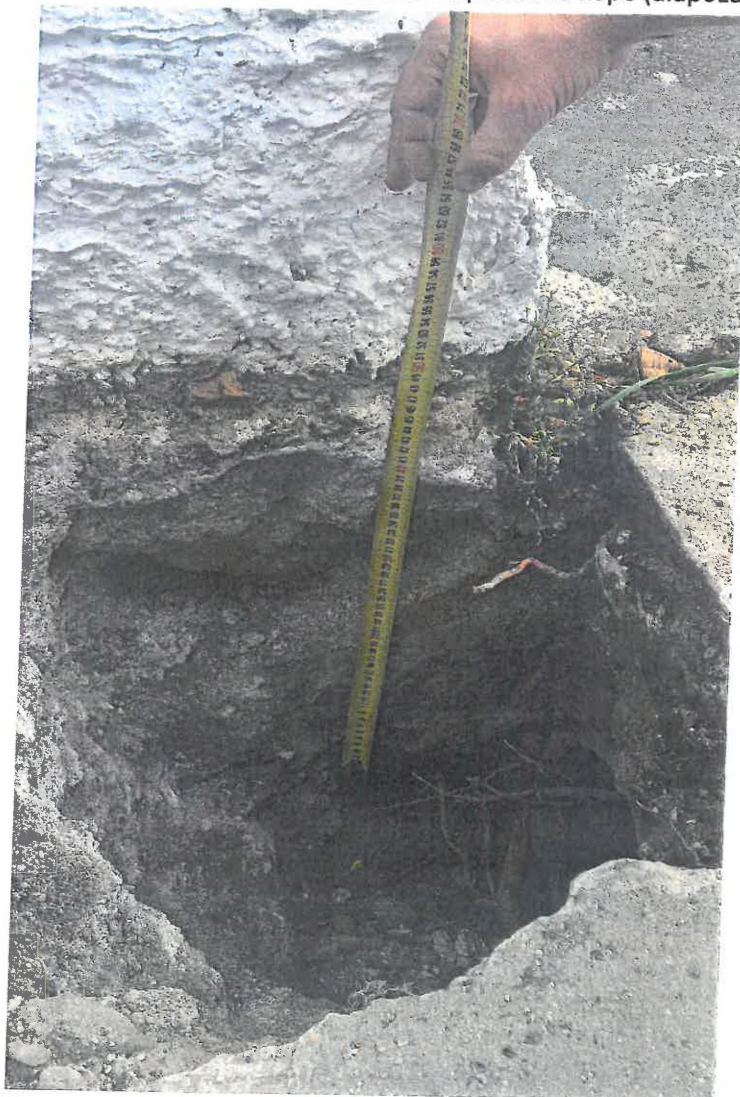
Az épület északnyugati sarkának alapfeltárása (alapozási sík -0,40m)

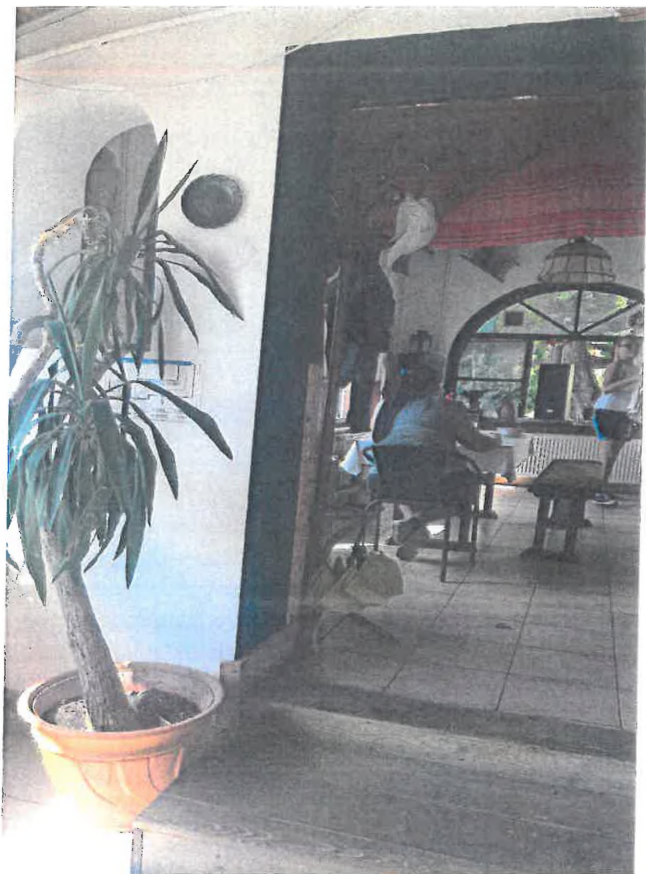
A csárda eredeti fogyasztó tere

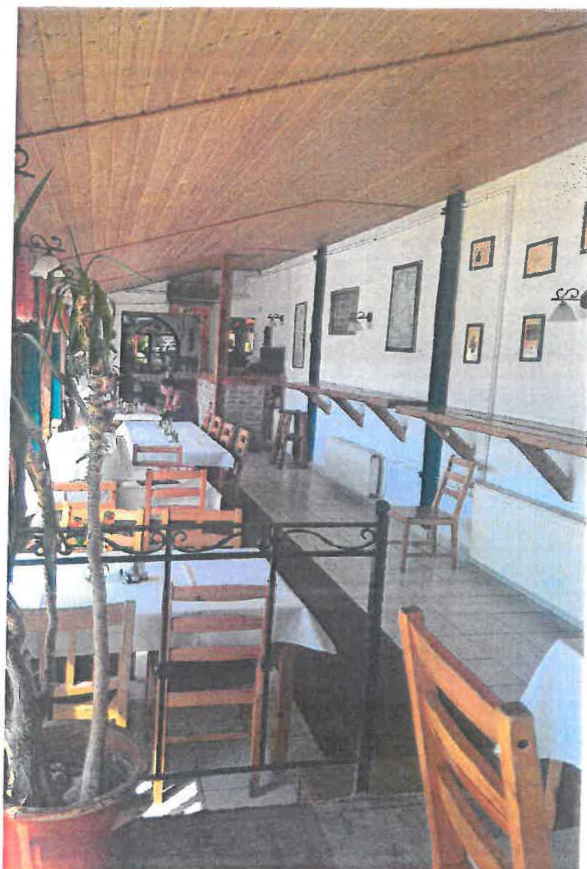
A vizsgált vendéglátó épület fogyasztóttere déli irányban, egy, a sportlétesítmény nyugati oldali tornácának utólagos beépítésével keletkezett terület hozzákapcsolásával rendelkezik. A pillérváz közé épített, acélkeretes, OSB lábazati burkolattal ellátott üvegfal gyenge műszaki állapotú, jelentősen hőhidas.

és az utólag beépített toldalék

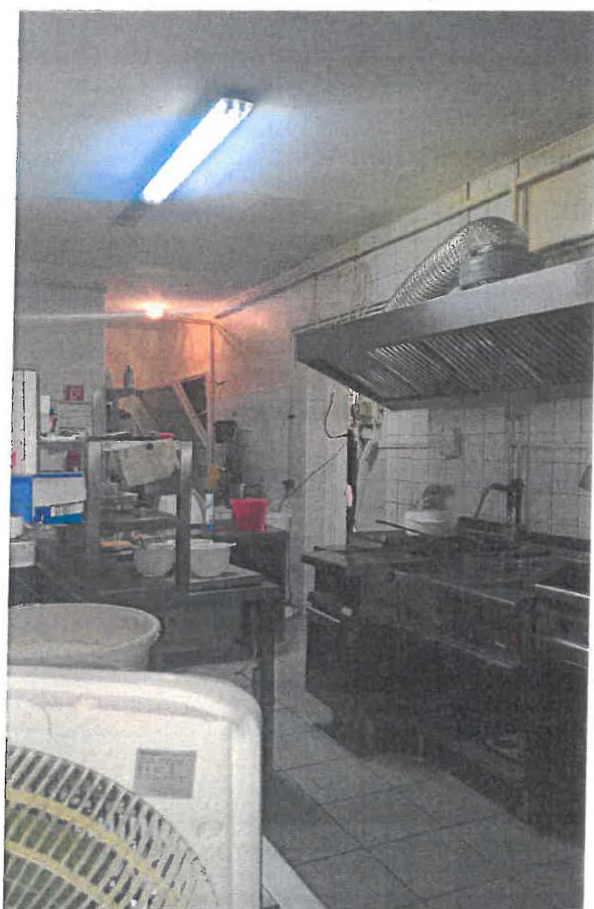
Az épület teherhordó falazata tömör téglából készült. A válaszfalazás 10cm-es válaszfaltéglából rakott. A vakolat mind a teherhordó, mind pedig a válaszfalaknál erőteljesen kong, a vakolat nagy felületen feltáskásodott. A konyhai helyiségek falazata 2,0m-ig csempézett. A vakolatra felragasztott csempeburkolatot a habarcs felületi tapadásának hiánya miatt folyamatosan javítani kell.

A konyha

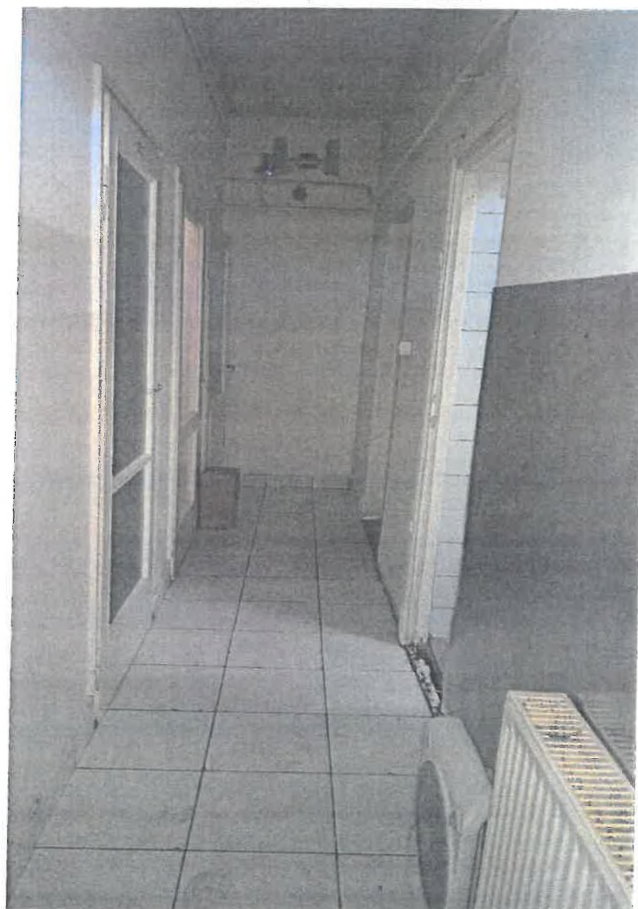
és a raktárak közlekedőjének képe

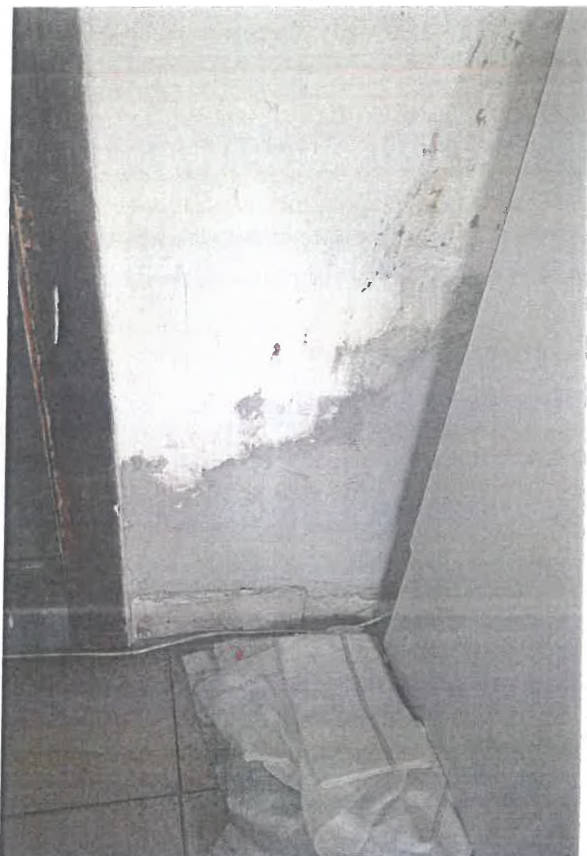
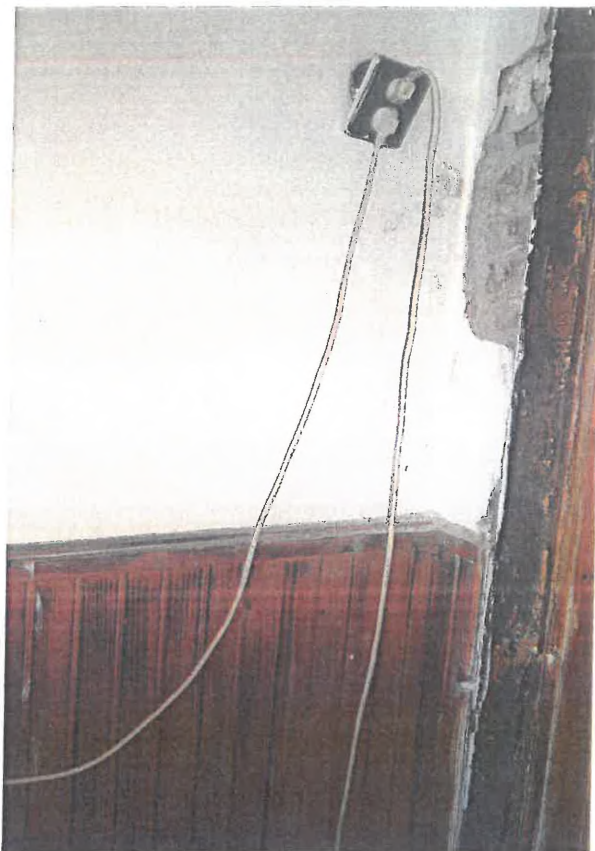
A folyamatosan jelenlévő víz azonban állandó utánpótlást jelent a falazati vizesedésnek. Az épület talajvíz szigetelés hiányzik, így mind a teherhordó, mind a válaszfalakat, mind pedig az aljzatot jelentős nedvesség hatás éri. A falazati nedvesedés eléri a 1,50-2,0m-t, amely a felületképzések tönkremenetelét is eredményezi. Több helyen látszik vakolatomlás utáni javítási folt, illetve a csempeburkolat állapota is nagyon rossz. Nagy felületek omlása, bármikor bekövetkezhet.

Vakolatleválásos meghibásodások javítása

Mindezeket végiggondolva, tekintettel a létesítés költséghatékonyságára, illetve a kialakítandó állapot korszerű követelményeinek elvárásaira, az épület bontását és valamennyi alapadottság alapos átgondoltságával megtervezett, új épület építését javaslom a felújítással szemben megvalósítani.

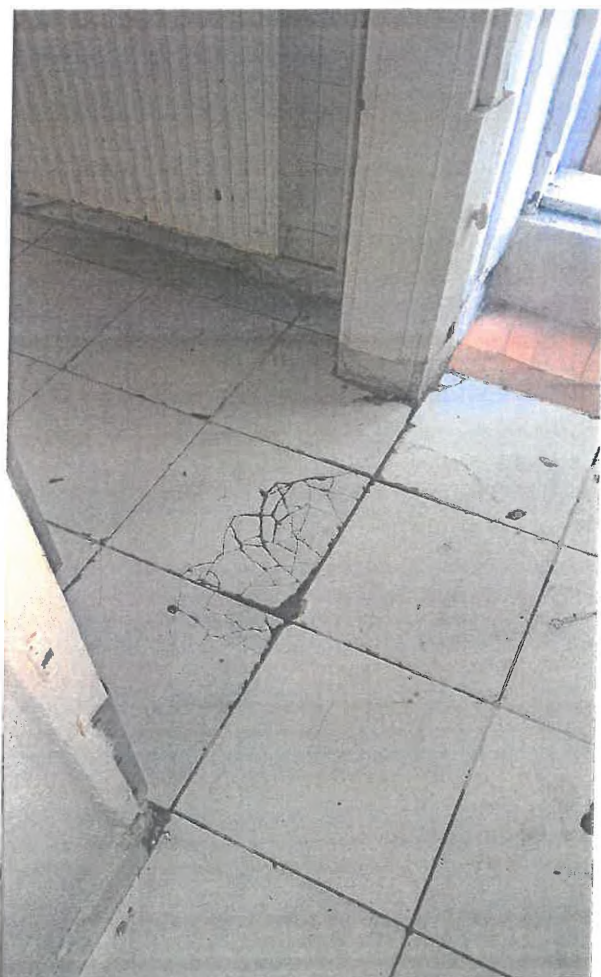
A padló meghibásodása

A helyszíni szemle tapasztalatai alapján elmondható, hogy a környezet geológiai adottságai és az épület jelenlegi állapota alapján, a szakszerű felújítás nem képzelhető el. A falszigetelésen túl megoldandó lenne a padló felületi szigetelése is, ami önmagában a teljes válaszfalrendszer elbontását és újraépítését generálja, azonban az áramló víz jó szigetelésen történő torlódása jelenleg beláthatatlan további problémát is eredményezhetne. Szükséges lenne az alapozást megerősíteni és az épület keleti homlokzata előtt egy, az új alapozási mélységhez igazított vízmentesítő szivárgórendszert is megépíteni. A csárdával egybeépített sportlétesítmény épületegyüttesének vízáramlás útjába eső hossza több, mint 30m, amely jelentős torlódásokat okoz az épület környezetében. Ennek megszüntetéséről is gondoskodni lenne szükséges.

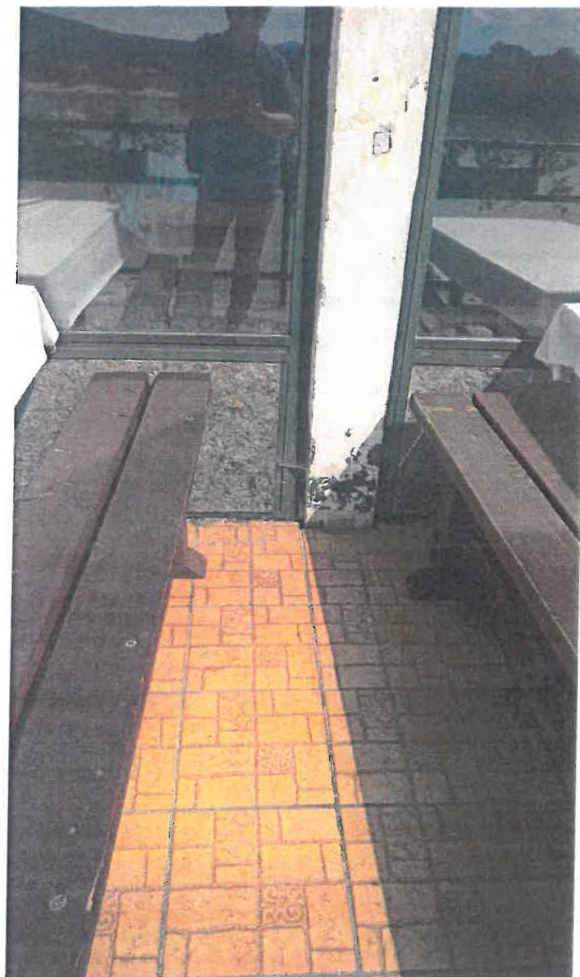
A toldalék épületrész részben falazott, részben könnyűszerkezetesen szerelt, vegyes burkolatú, gyenge műszaki állapottal.

a toldalék épületrész gyenge minősége

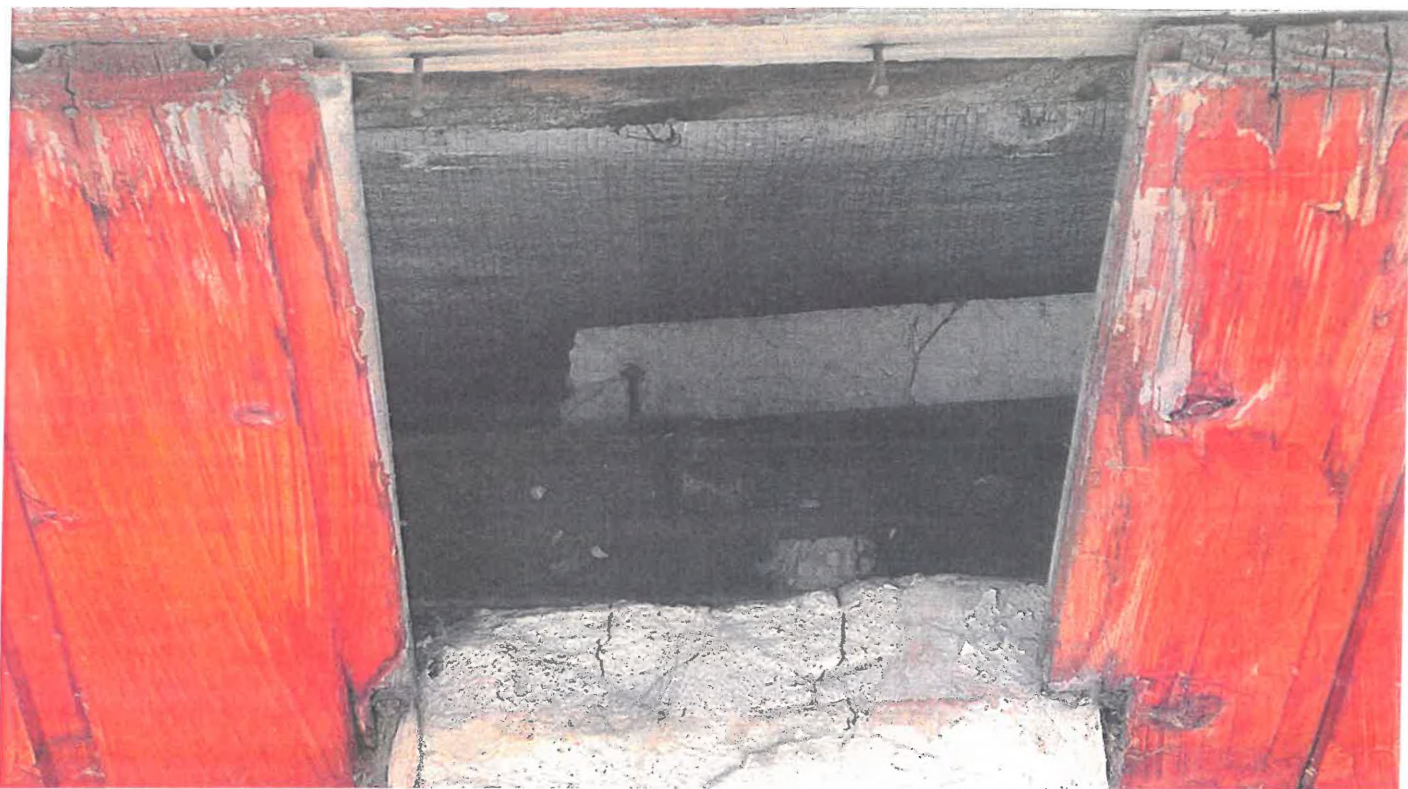
A toldalék tetőcsomópontjának műszaki megoldása és állapota

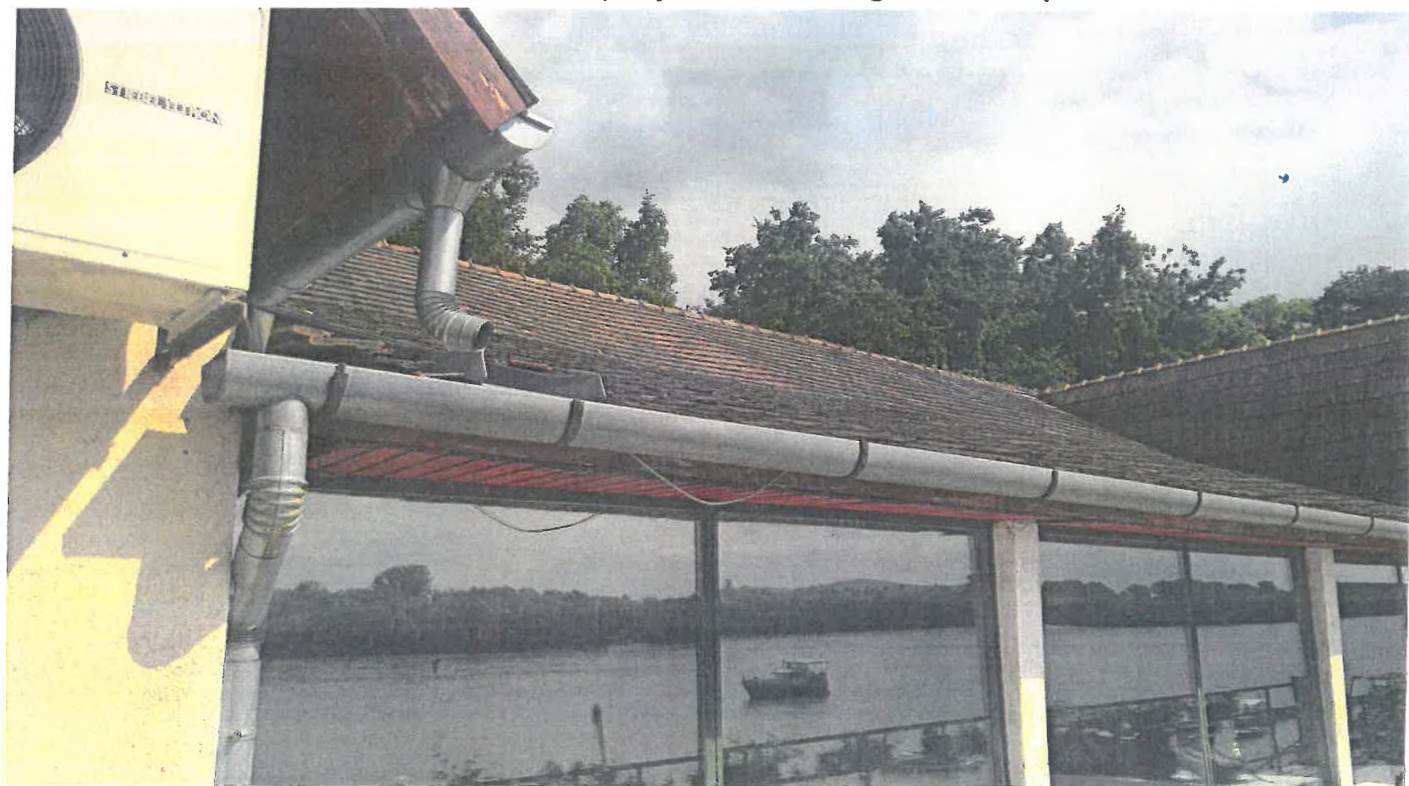
A földszinti födém borított fagerendás rendszerű. A tetőszerkezet egyszerű ácsszerkezet. A faanyag tételes átvizsgálására faanyagvédelmi szakértői vélemény lenne szükséges. A tetőszerkezet geometriáját szemrevételezve nem találtunk szabványt meghaladó alakváltozásokat. Itt kell megjegyezni azonban, hogy az öltözőépület nyugati oldali tetősíkján jelentős deformáció látszik, amely a tetőszerkezet komolyabb, tartószerkezeti problémáját vetíti előre.

A szomszédos tetőszerkezet rossz állapota
