Előterjesztés címe:	GSE Kajak-Kenu Szakosztály kérelme a Széchenyi Csárda bérlése csónakok tárolása céljából	
Az előterjesztés tartalma:	A Gödi Sportegyesület Kajak-Kenu Szakosztály kérelmet nyújtott be az Önkormányzathoz a Széchenyi Csárda bérlésére csónaktárolás céljából.	
Ülés fajtája*:	Nyílt	
Előterjesztő neve:	Balogh Csaba	
Az előterjesztést készítette:	Juhász Anita

**Tárgy: GSE Kajak-Kenu Szakosztály kérelme a Széchenyi Csárda bérlése csónakok tárolása céljából**

## STATIKUS SZAKÉRTŐI VÉLEMÉNY

GÖD, SZÉCHENYI CSÁRDA ÉPÜLETÉNEK SZERKEZETÉRŐL

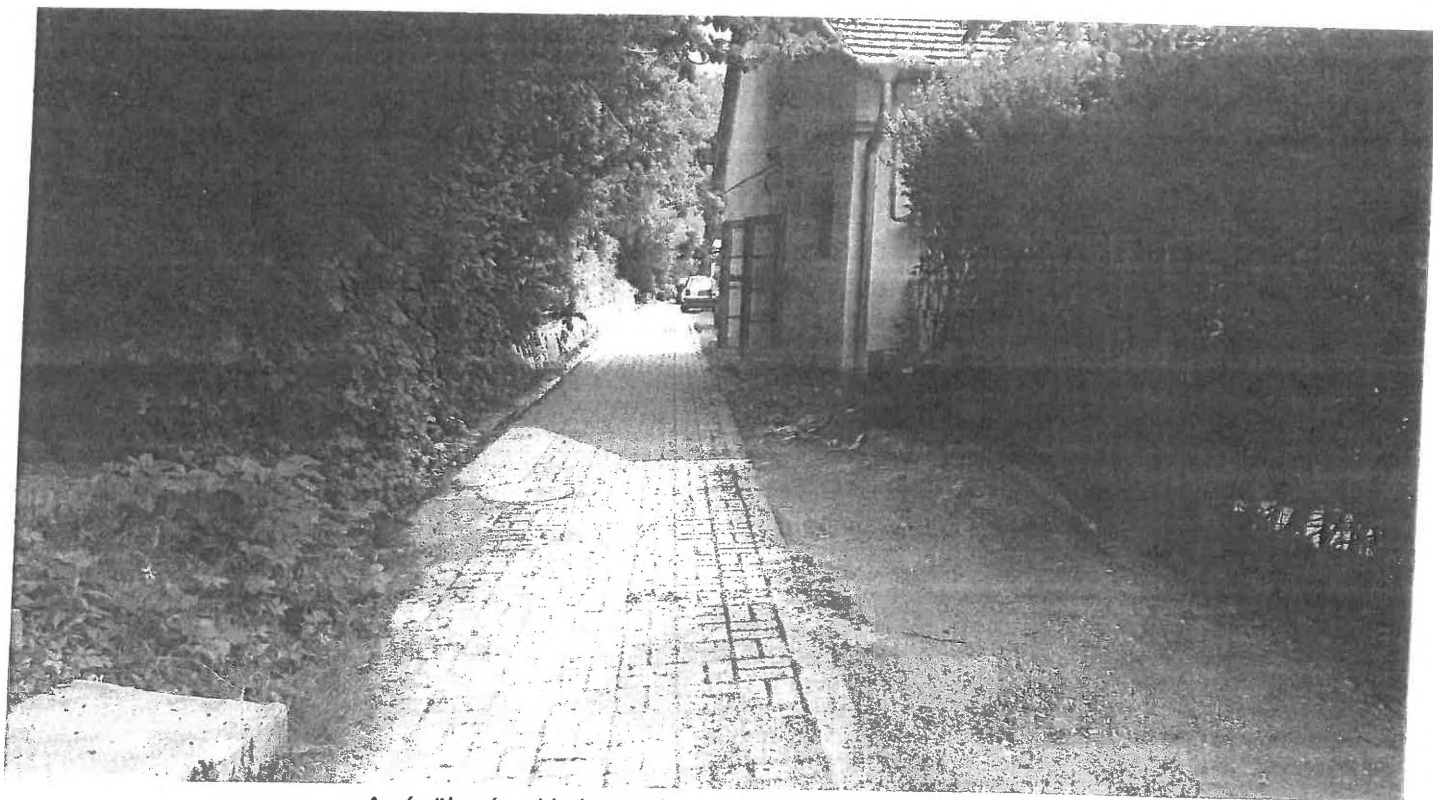
A felső partfalból megjelenő vízfolyások összegyűjtésére a plató rézsűlábánál övárkot építettek és a földpartot az árokkal határos szakaszon támfallal erősítették.

Az épület északkeleti sarka a plató partfal felőli övarkával

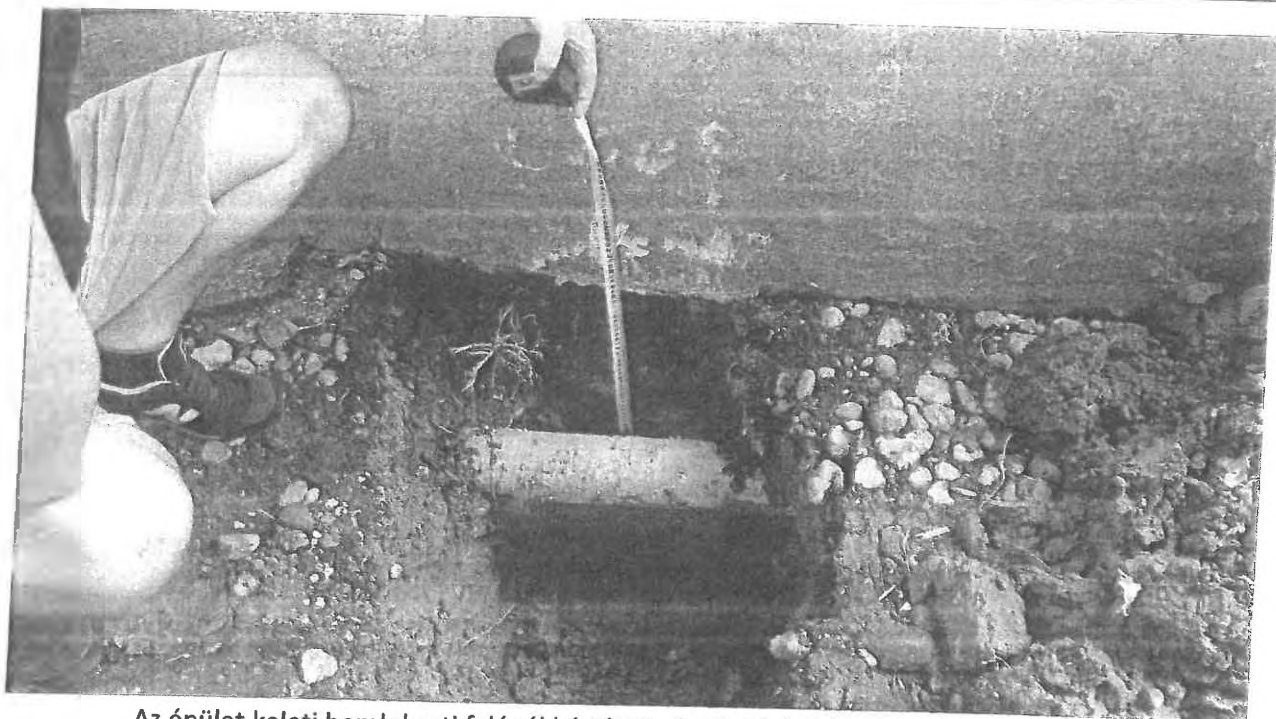
Az épület alapfeltáráseinál az alapozási síkot, mind a Duna felőli, északnyugati, mind pedig a hátsó, keleti homlokzatnál, a terepszint alatt mindössze 40cm-re értük el. A hátsó homlokzatai föltáráspan a víz meg is jelent.

A vizsgált épület sávalapozása nem megfelelő, az alapozási sík nem éri el a hóhatár mélységét. Az épület az építésének jellegéből fakadóan viszonylag kicsiny önsúllyal rendelkezik. Így az alapozáson keresztül kis terhelés adódik az altalajra is.

A téli időjárási ciklusokban az altalaj a 40cm-es alapozási síkon megfagyva jelentősen is károsíthatja az épületet. A károsodás mértékén ebből a szempontból szerencsés módon mérsékli az épület körüli, térszint alatti áramló vízfolyás, mert ennek téli hőhatása csökkenti a talaj felső részeinek megfagyását. Valószínűleg ennek köszönhető, hogy tartószerkezeti károsodás az épületen jelenleg nem látható.

Az épület keleti homlokzati falánál készített alapfeltárás képe (alapozási sík: 40cm)

Mindezeket végiggondolva, tekintettel a létesítés költséghatékonyságára, illetve a kialakítandó állapot korszerű követelményeinek elvárásaira, az épület bontását és valamennyi alapadottság alapos átgondoltságával megtervezett, új épület építését javaslom a felújítással szemben megvalósítani.

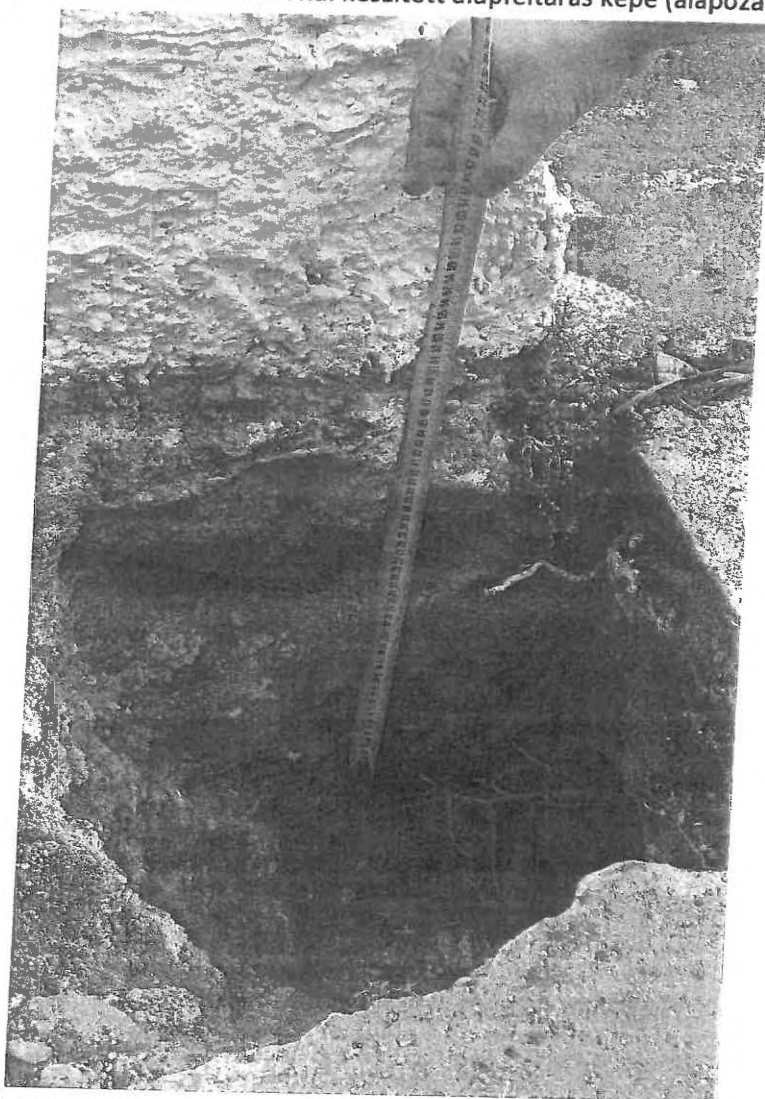
Az épület északnyugati sarkának alapfeltárása (alapozási sík -0,40m)

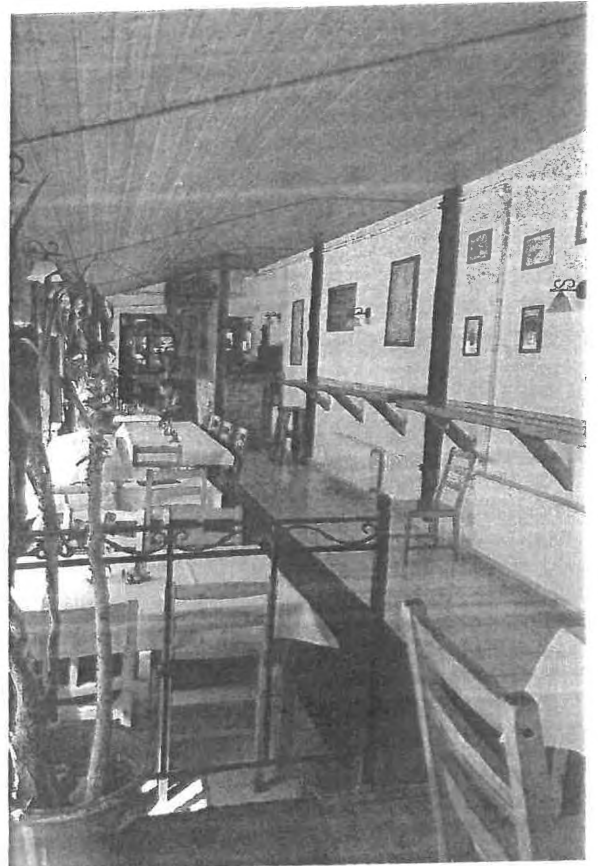
A toldalék épületrész részben falazott, részben könnyűszerkezetesen szerelt, vegyes burkolatú, gyenge műszaki állapottal.

és az utólag beépített toldalék

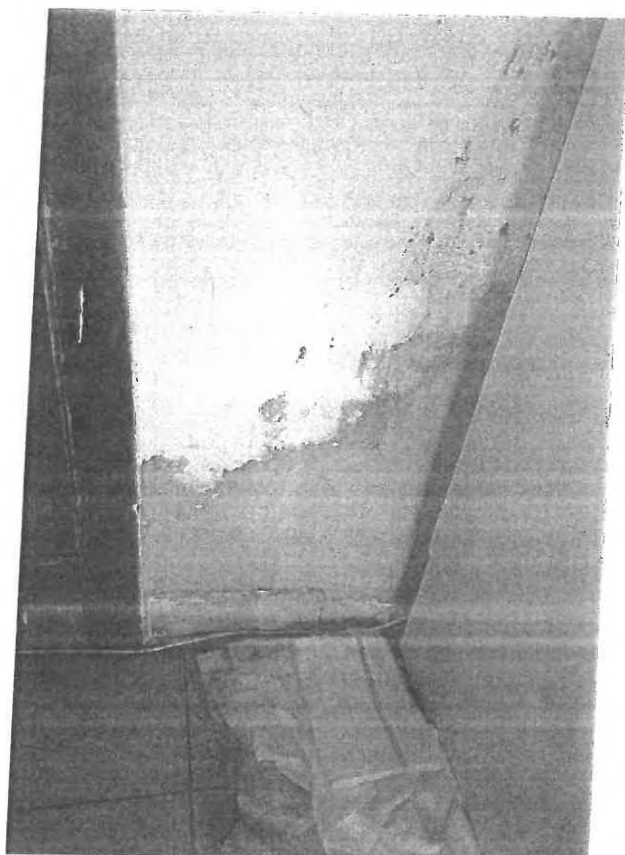
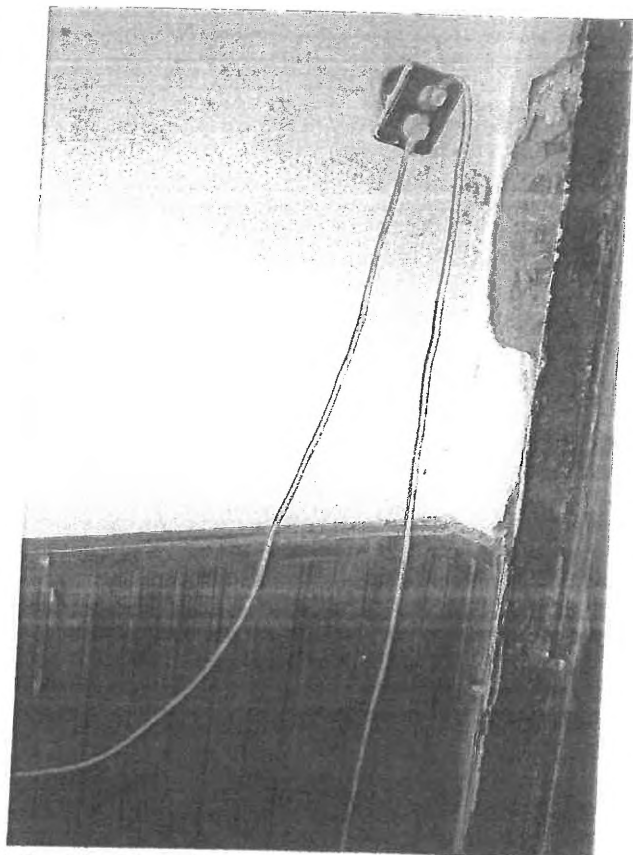
Az épület teherhordó falazata tömör téglából készült. A válaszfalazás 10cm-es válaszfaltéglából rakott. A vakolat mind a teherhordó, mind pedig a válaszfalalnál erőteljesen kong, a vakolat nagy felületen feltáskásodott. A konyhai helyiségek falazata 2,0m-ig csempézett. A vakolatra felragasztott csempeburkolatot a habarcs felületi tapadásának hiánya miatt folyamatosan javítani kell.

A folyamatosan jelenlévő víz azonban állandó utánpótlást jelent a falazati vizesedésnek. Az épület talajvíz szigetelés hiányzik, így mind a teherhordó, mind a válaszfalakat, mind pedig az aljazatot jelentős nedvesség hatás éri. A falazati nedvesedés eléri a 1,50-2,0m-t, amely a felületképzések tönkremenetelét is eredményezi. Több helyen látszik vakolatomlás utáni javítási folt, illetve a csempeburkolat állapota is nagyon rossz. Nagy felületek omlása, bármikor bekövetkezhet.

Vakolatleválásos meghibásodások javítása

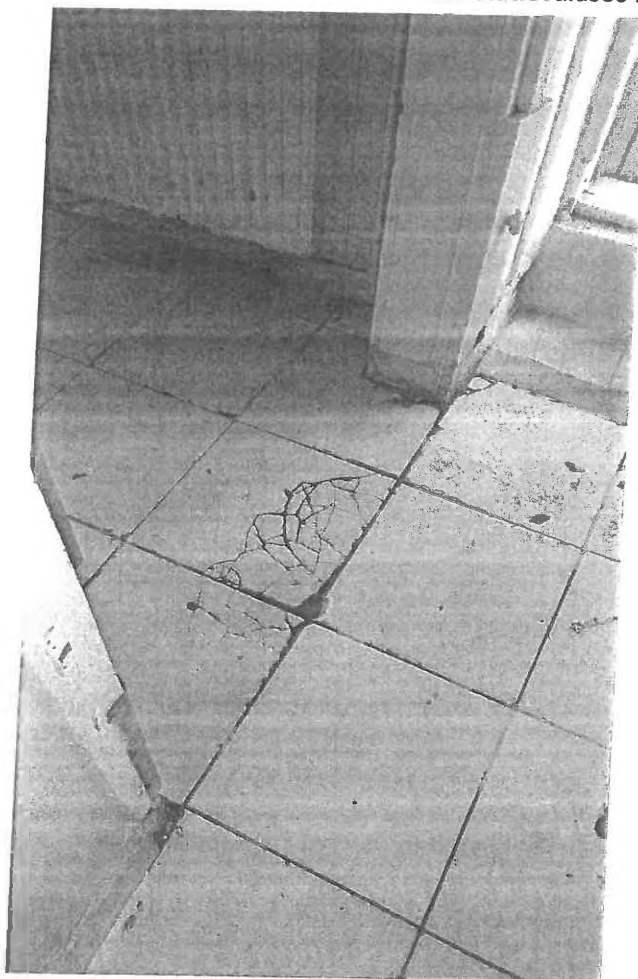
A padló meghibásodása

A helyszíni szemle tapasztalatai alapján elmondható, hogy a környezet geológiai adottságai és az épület jelenlegi állapota alapján, a szakszerű felújítás nem képzelhető el. A falszigetelésen túl megoldandó lenne a padló felületi szigetelése is, ami önmagában a teljes válaszfalrendszer elbontását és újraépítését generálja, azonban az áramló víz jó szigetelésen történő torlódása jelenleg beláthatatlan további problémát is eredményezhetne. Szükséges lenne az alapozást megerősíteni és az épület keleti homlokzata előtt egy, az új alapozási mélységhez igazított vízmentesítő szivárgórendszert is megépíteni. A csárdával egybeépített sportlétesítmény épületegyüttesének vízáramlás útjába eső hossza több, mint 30m, amely jelentős torlódásokat okoz az épület környezetében. Ennek megszüntetéséről is gondoskodni lenne szükséges.

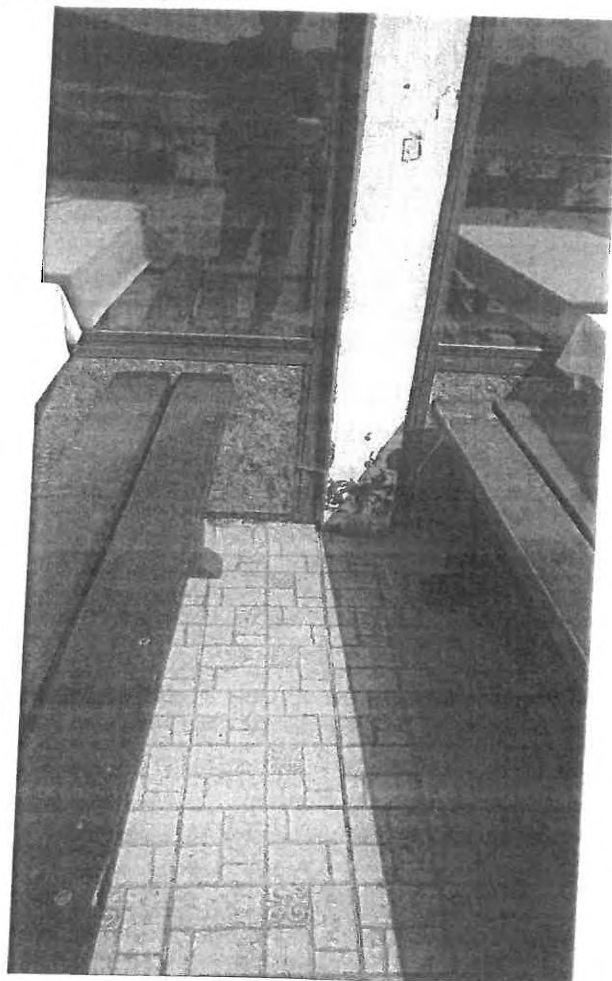
a toldalék épületrész gyenge minősége

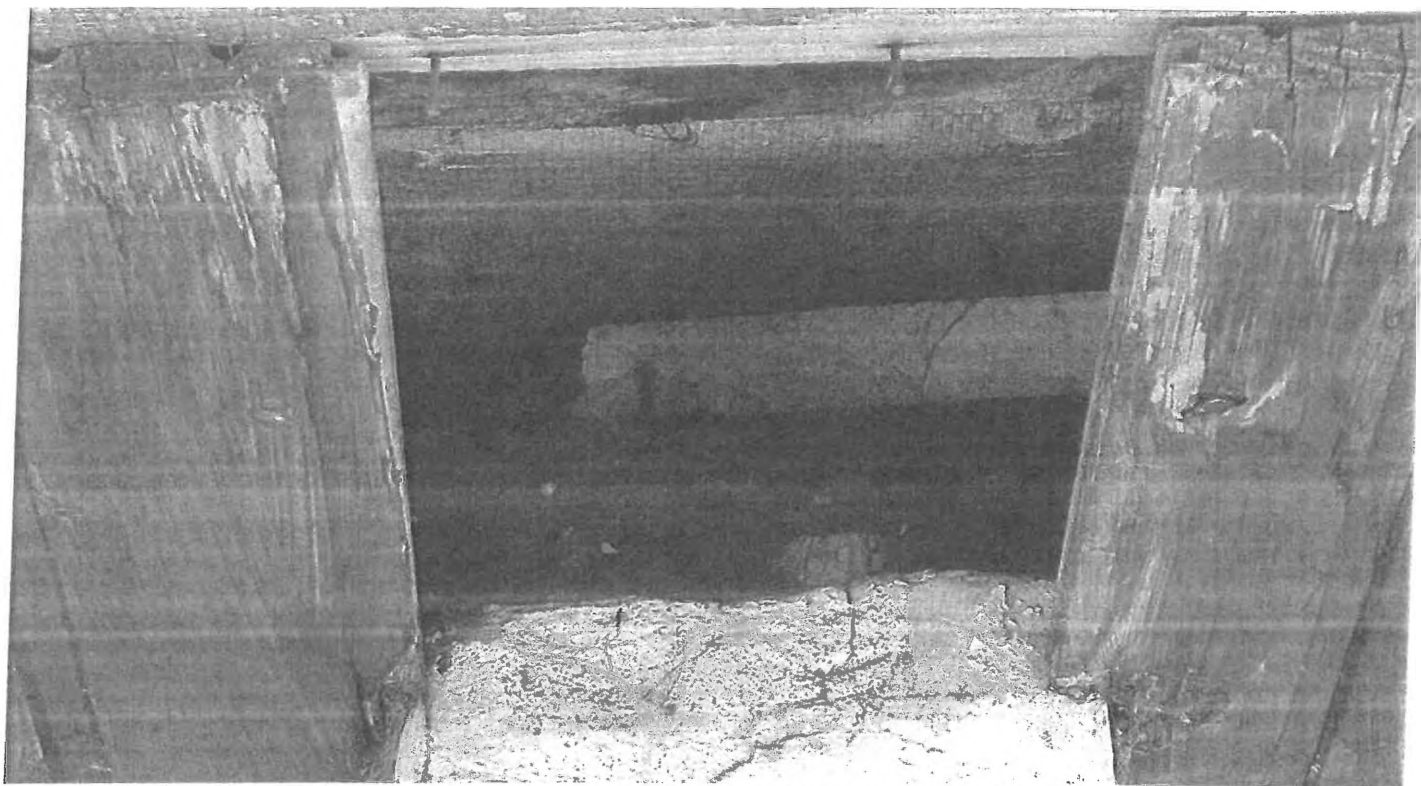
A földszinti földem borított fagerendás rendszerű. A tetőszerkezet egyszerű ácsszerkezet. A faanyag tételes átvizsgálására faanyagvédelmi szakértői vélemény lenne szükséges. A tetőszerkezet geometriáját szemrevételezve nem találtunk szabványt meghaladó alakváltozásokat. Itt kell megjegyezni azonban, hogy az öltözőépület nyugati oldali tetősíkján jelentős deformáció látszik, amely a tetőszerkezet komolyabb, tartószerkezeti problémáját vetíti előre.

A toldalék tetőcsomópontjának műszaki megoldása és állapota

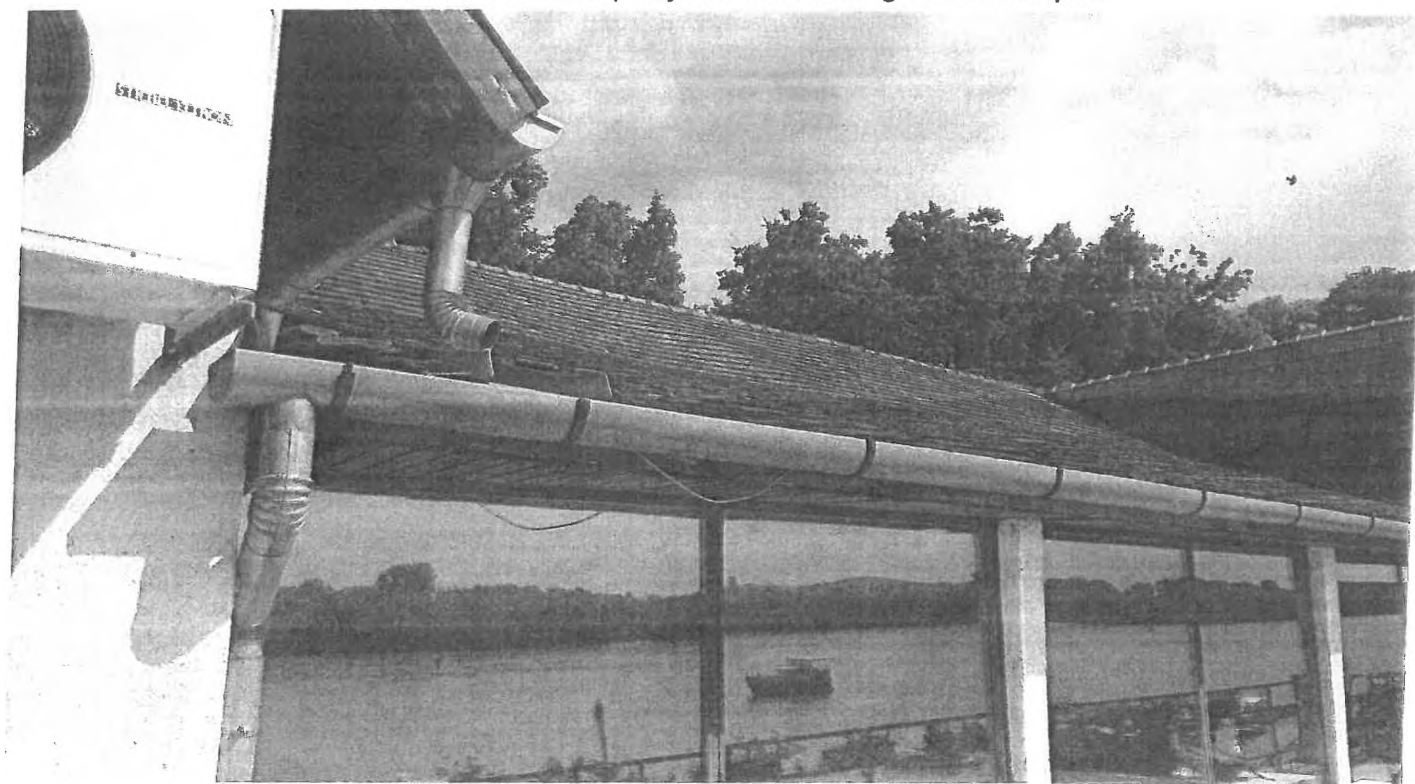
A szomszédos tetőszerkezet rossz állapota
