**Tárgy: A Göd 525 hrsz-ú Széchenyi Csárda épület hasznosítására vonatkozó ajánlat**

## STATIKUS SZAKÉRTŐI VÉLEMÉNY

GÖD, SZÉCHENYI CSÁRDA ÉPÜLETÉNEK SZERKEZETÉRŐL

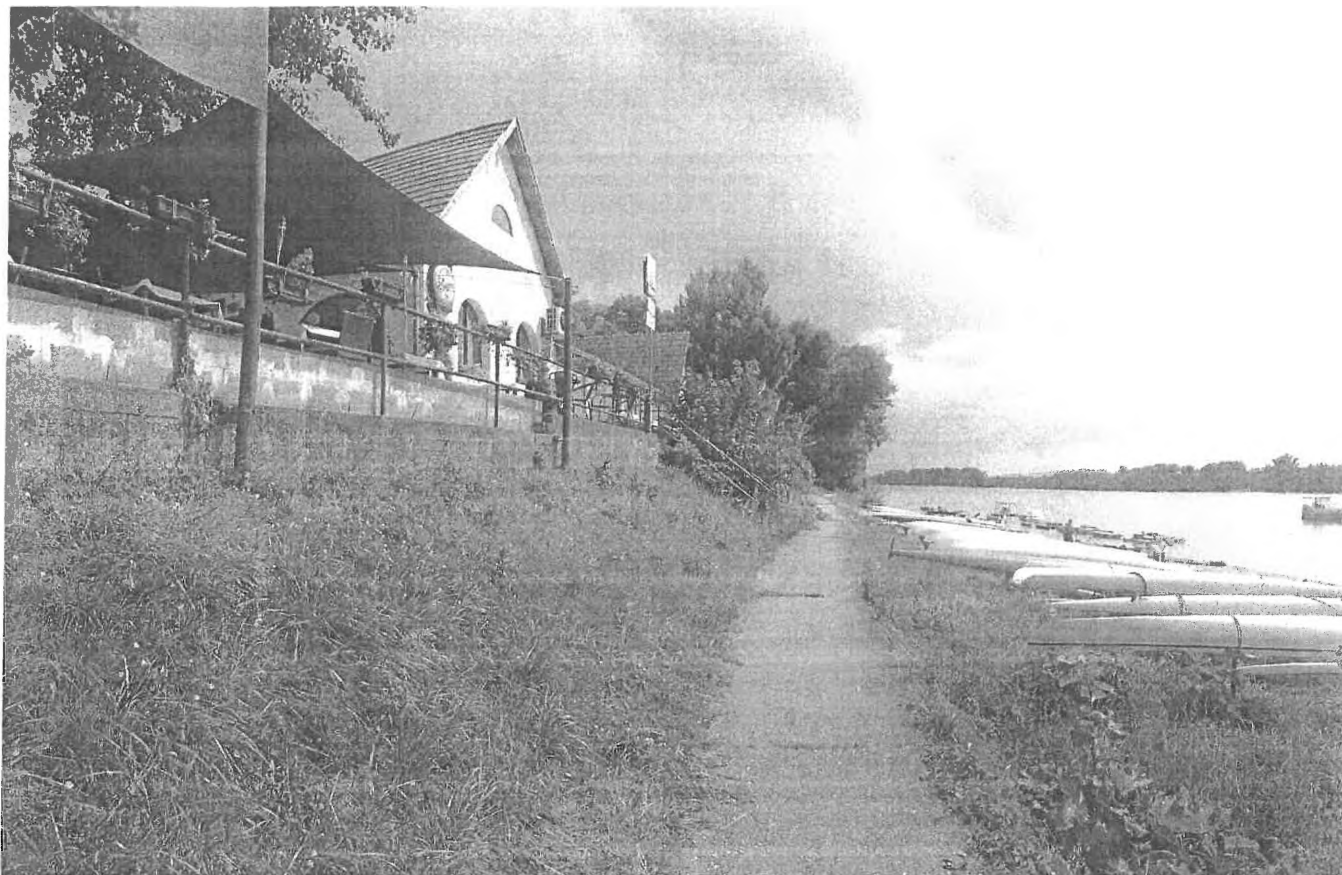
Az épület látképe Északnyugat felől, háttérben a sportlétesítmény épületével.

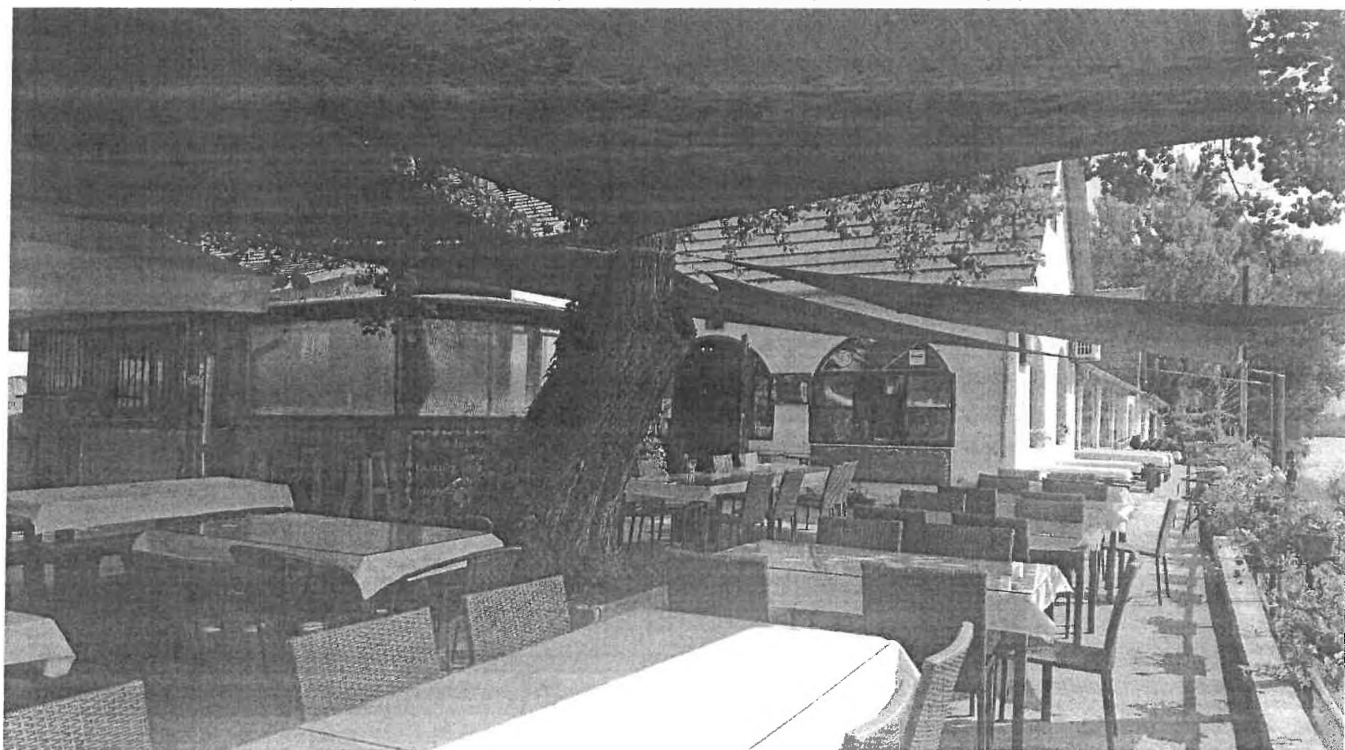
Az épület látképe a terasz felől

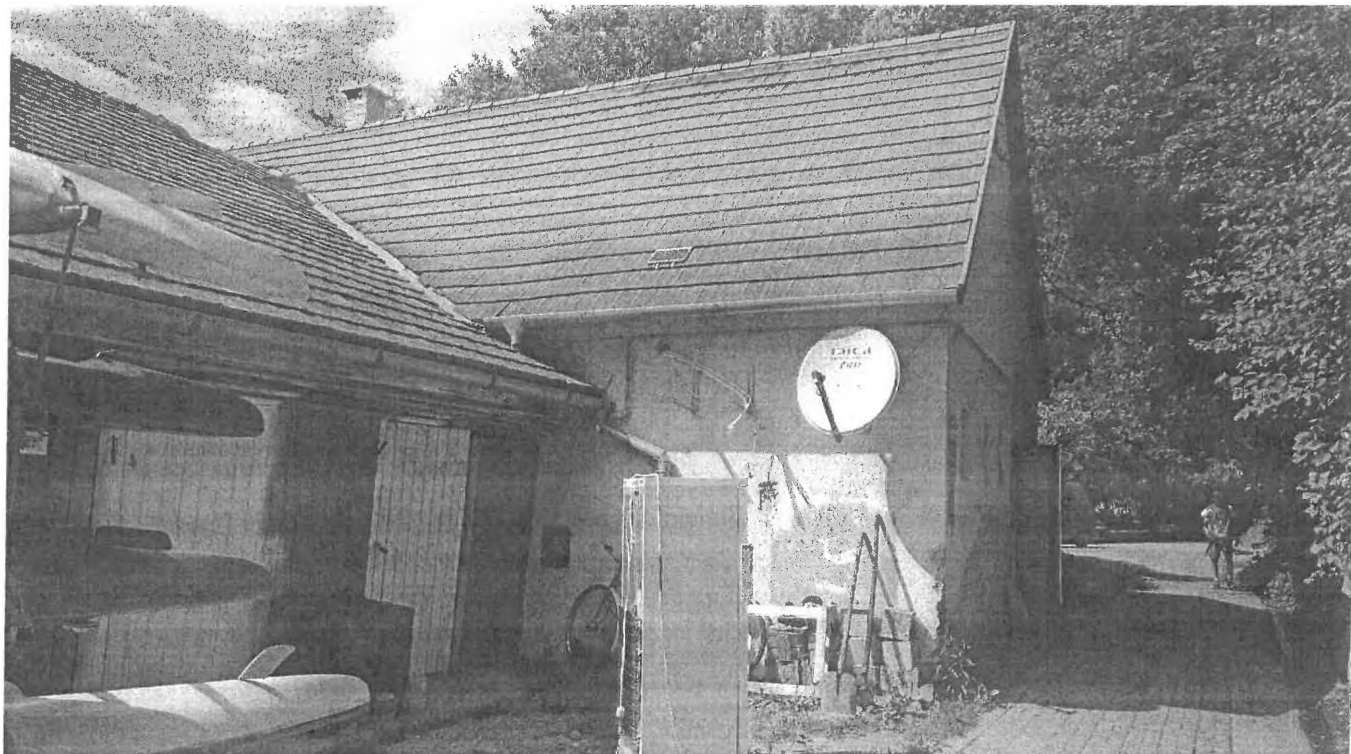
Az épület homlokzata délkeleti irányból

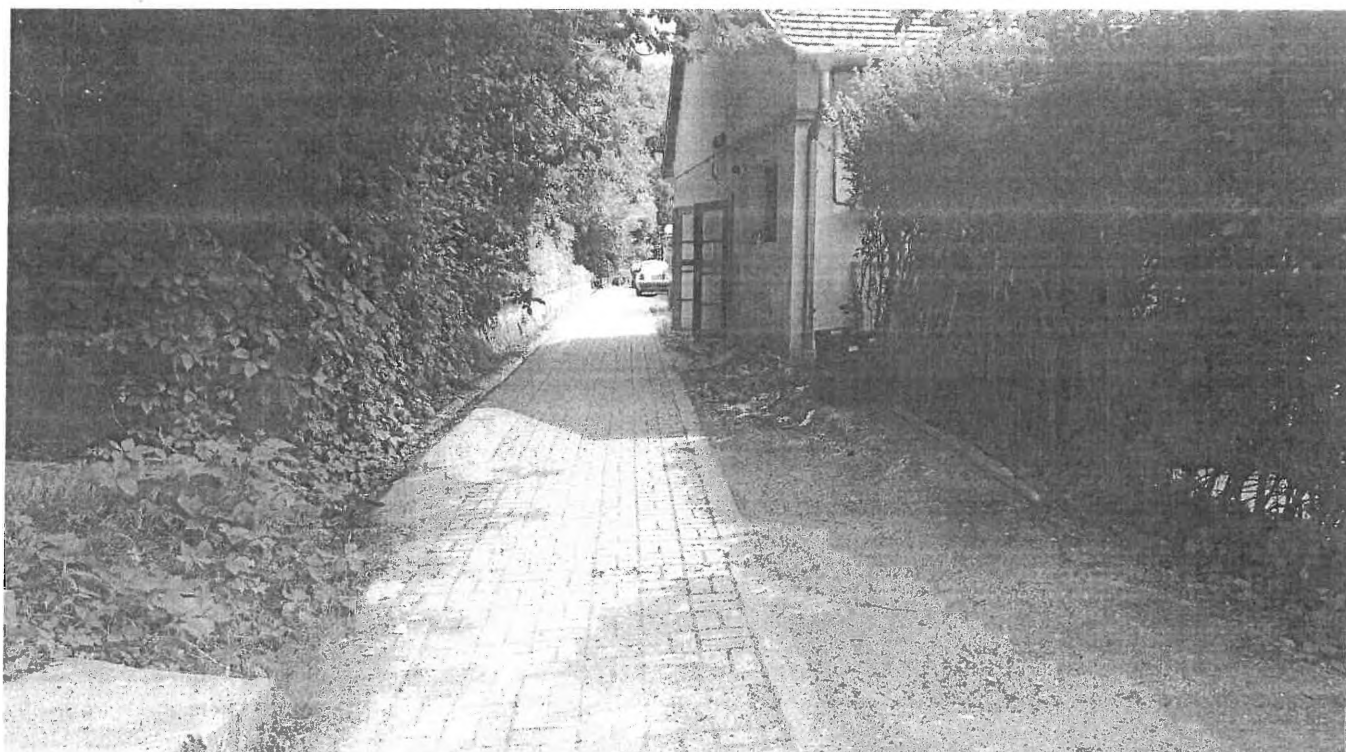
A felső partfalból megjelenő vízfolyások összegyűjtésére a plató rézsűlábánál övarkot építettek és a földpartot az árokkal határos szakaszon támfallal erősítették.

Az épület északkeleti sarka a plató partfal felőli övarkával

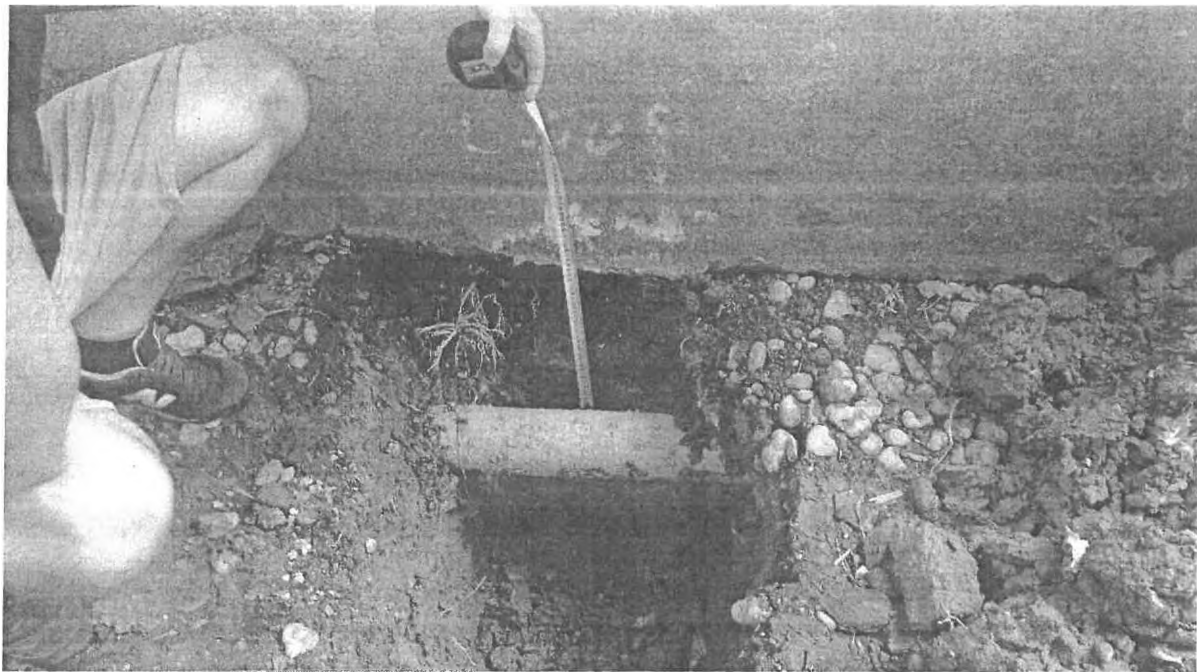
Az épület alapfeltáráseinál az alapozási síkot, mind a Duna felőli, északnyugati, mind pedig a hátsó, keleti homlokzatnál, a terepszint alatt mindössze 40cm-re értük el. A hátsó homlokzatai föltáráspan a víz meg is jelent.

A vizsgált épület sávalapozása nem megfelelő, az alapozási sík nem éri el a hóhatár mélységét. Az épület az építésének jellegéből fakadóan viszonylag kicsiny önsúllyal rendelkezik. Így az alapozáson keresztül kis terhelés adódik az altalajra is.

A téli időjárási ciklusokban az altalaj a 40cm-es alapozási síkon megfagyva jelentősen is károsíthatja az épületet. A károsodás mértékén ebből a szempontból szerencsés módon mérsékli az épület körüli, térszint alatti áramló vízfolyás, mert ennek téli hőhatása csökkenti a talaj felső részeinek megfagyását. Valószínűleg ennek köszönhető, hogy tartószerkezeti károsodás az épületen jelenleg nem látható.

Az épület keleti homlokzati falánál készített alapfeltárás képe (alapozási sík: 40cm)

Mindezeket végiggondolva, tekintettel a létesítés költséghatékonyságára, illetve a kialakítandó állapot korszerű követelményeinek elvárásaira, az épület bontását és valamennyi alapadottság alapos átgondoltságával megtervezett, új épület építését javaslom a felújítással szemben megvalósítani.

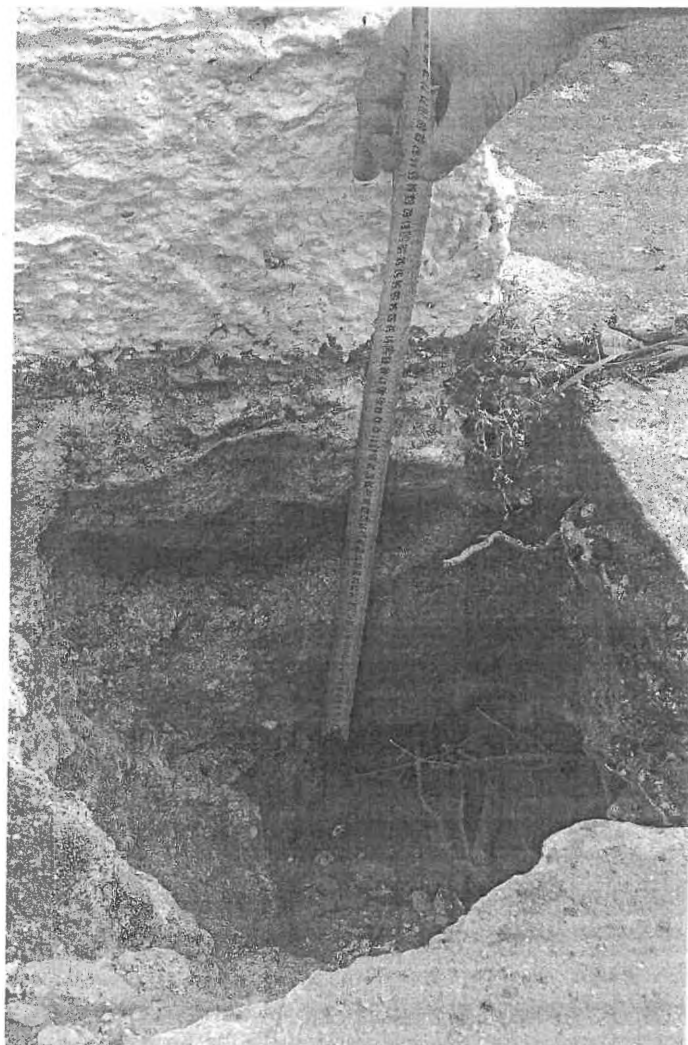
Az épület északnyugati sarkának alapfeltárása (alapozási sík -0,40m)

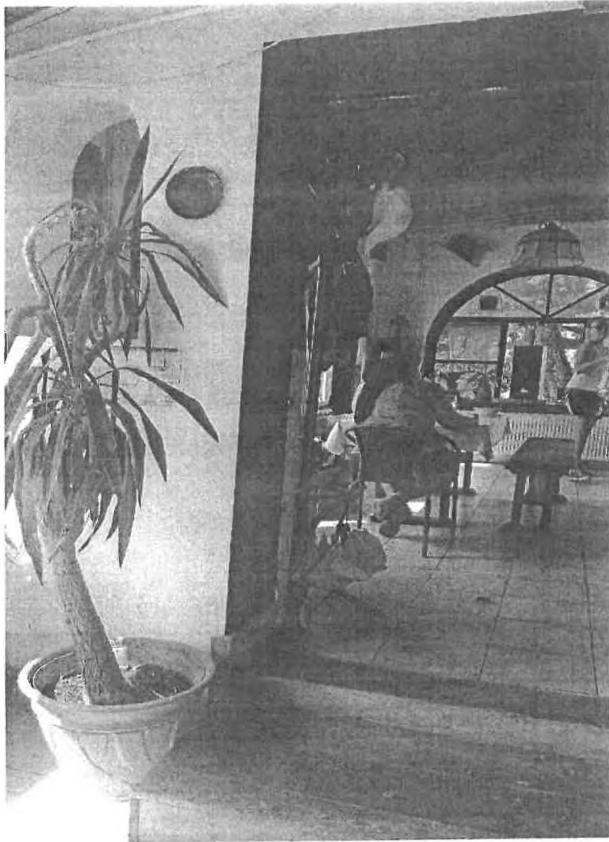
A csárda eredeti fogyasztó tere

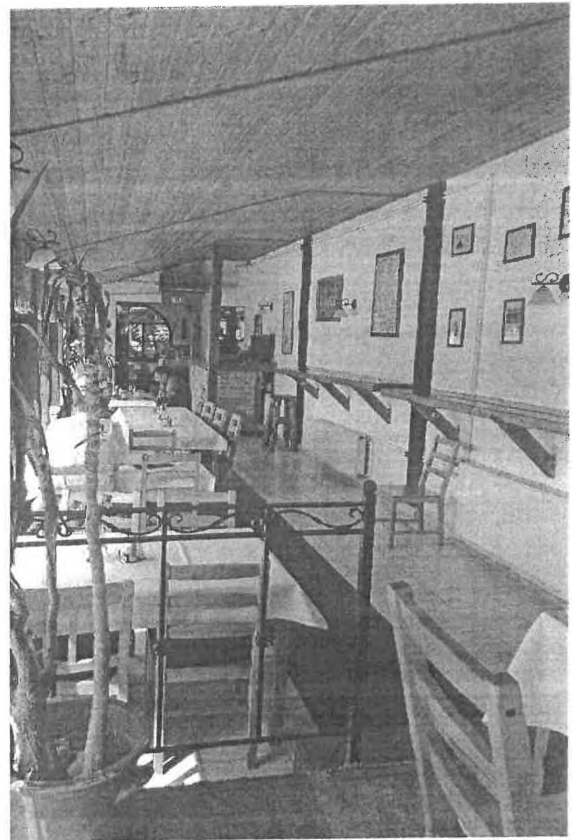
A vizsgált vendéglátó épület fogyasztótere déli irányban, egy, a sportlétesítmény nyugati oldali tornácának utólagos beépítésével keletkezett terület hozzákapcsolásával rendelkezik. A pillérváz közé épített, acélkeretes, OSB lábazati burkolattal ellátott üvegfal gyenge műszaki állapotú, jelentősen hőhidas.

és az utólag beépített toldalék

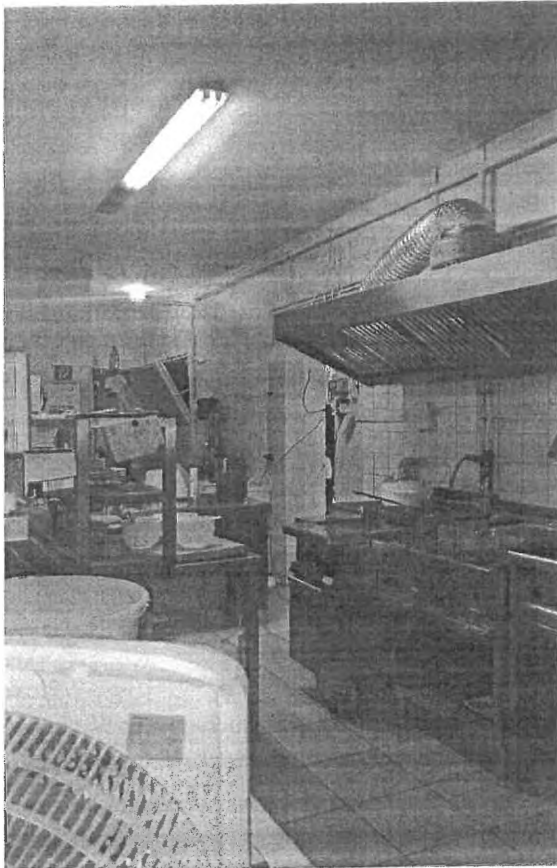
Az épület teherhordó falazata tömör téglából készült. A válaszfalazás 10cm-es válaszfaltéglából rakott. A vakolat mind a teherhordó, mind pedig a válaszfalalnál erőteljesen kong, a vakolat nagy felületen feltáskásodott. A konyhai helyiségek falazata 2,0m-ig csempézett. A vakolatra felragasztott csempeburkolatot a habarcs felületi tapadásának hiánya miatt folyamatosan javítani kell.

A konyha

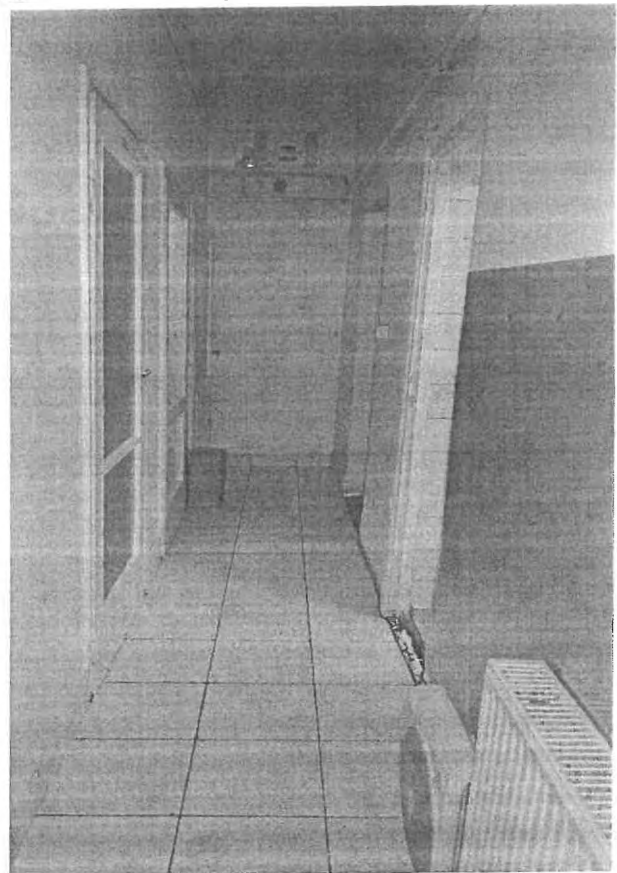
és a raktárak közlekedőjének képe

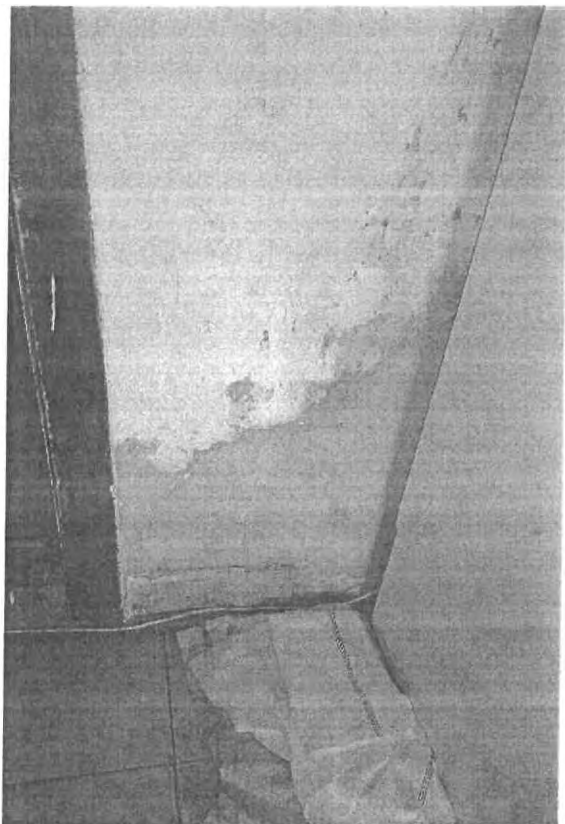
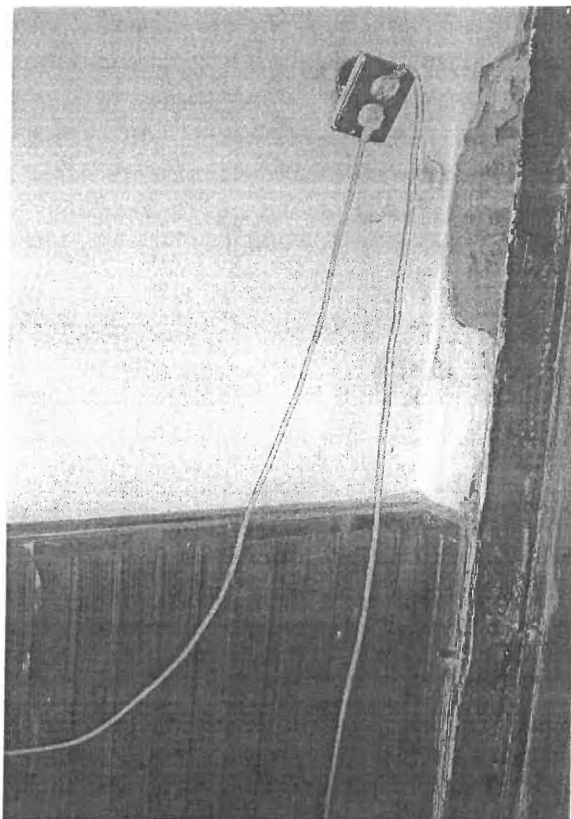
A folyamatosan jelenlévő víz azonban állandó utánpótlást jelent a falazati vizesedésnek. Az épület talajvíz szigetelés hiányzik, így mind a teherhordó, mind a válaszfalakat, mind pedig az aljzatot jelentős nedvességhatás éri. A falazati nedvesedés eléri a 1,50-2,0m-t, amely a felületképzések tönkremenetelét is eredményezi. Több helyen látszik vakolatomlás utáni javítási folt, illetve a csempeburkolat állapota is nagyon rossz. Nagy felületek omlása, bármikor bekövetkezhet.

Vakolatleválásos meghibásodások javítása

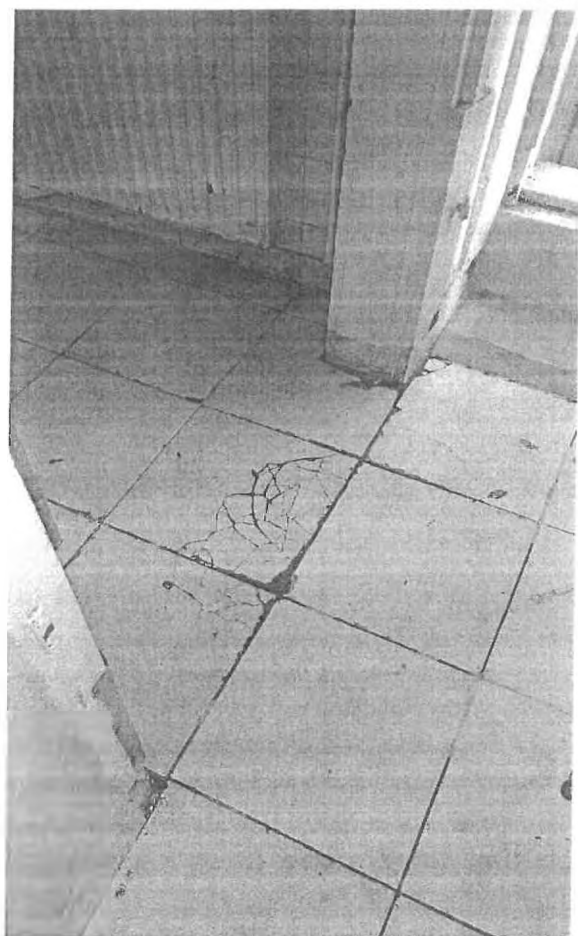
A helyszíni szemle tapasztalatai alapján elmondható, hogy a környezet geológiai adottságai és az épület jelenlegi állapota alapján, a szakszerű felújítás nem képzelhető el. A falszigetelésen túl megoldandó lenne a padló felületi szigetelése is, ami önmagában a teljes válaszfalrendszer elbontását és újraépítését generálja, azonban az áramló víz jó szigetelésen történő torlódása jelenleg beláthatatlan további problémát is eredményezhetne. Szükséges lenne az alapozást megerősíteni és az épület keleti homlokzata előtt egy, az új alapozási mélységhez igazított vízmentesítő szivárgórendszert is megépíteni. A csárdával egybeépített sportlétesítmény épületegyüttesének vízáramlás útjába eső hossza több, mint 30m, amely jelentős torlódásokat okoz az épület környezetében. Ennek megszüntetéséről is gondoskodni lenne szükséges.

A padló meghibásodása

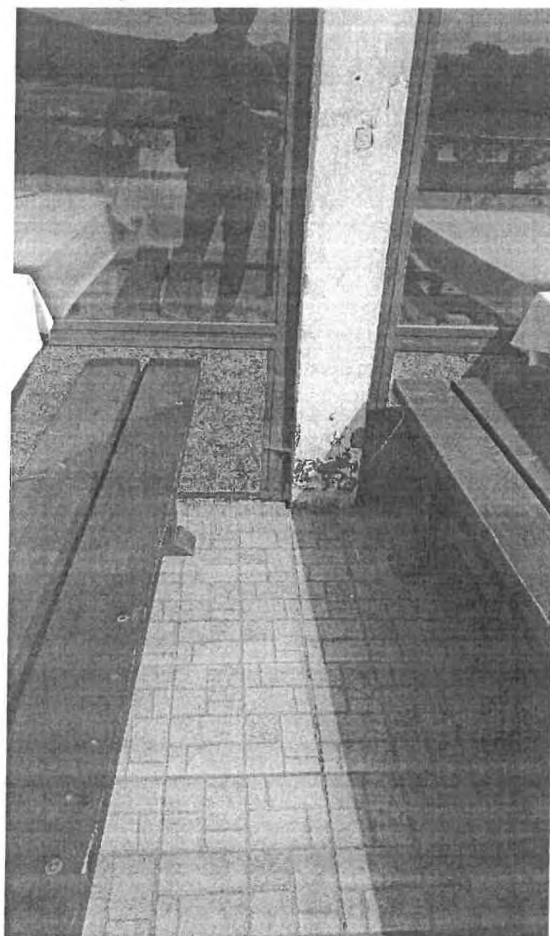
A toldalék épületrész részben falazott, részben könnyűszerkezetesen szerelt, vegyes burkolatú, gyenge műszaki állapottal.

a toldalék épületrész gyenge minősége

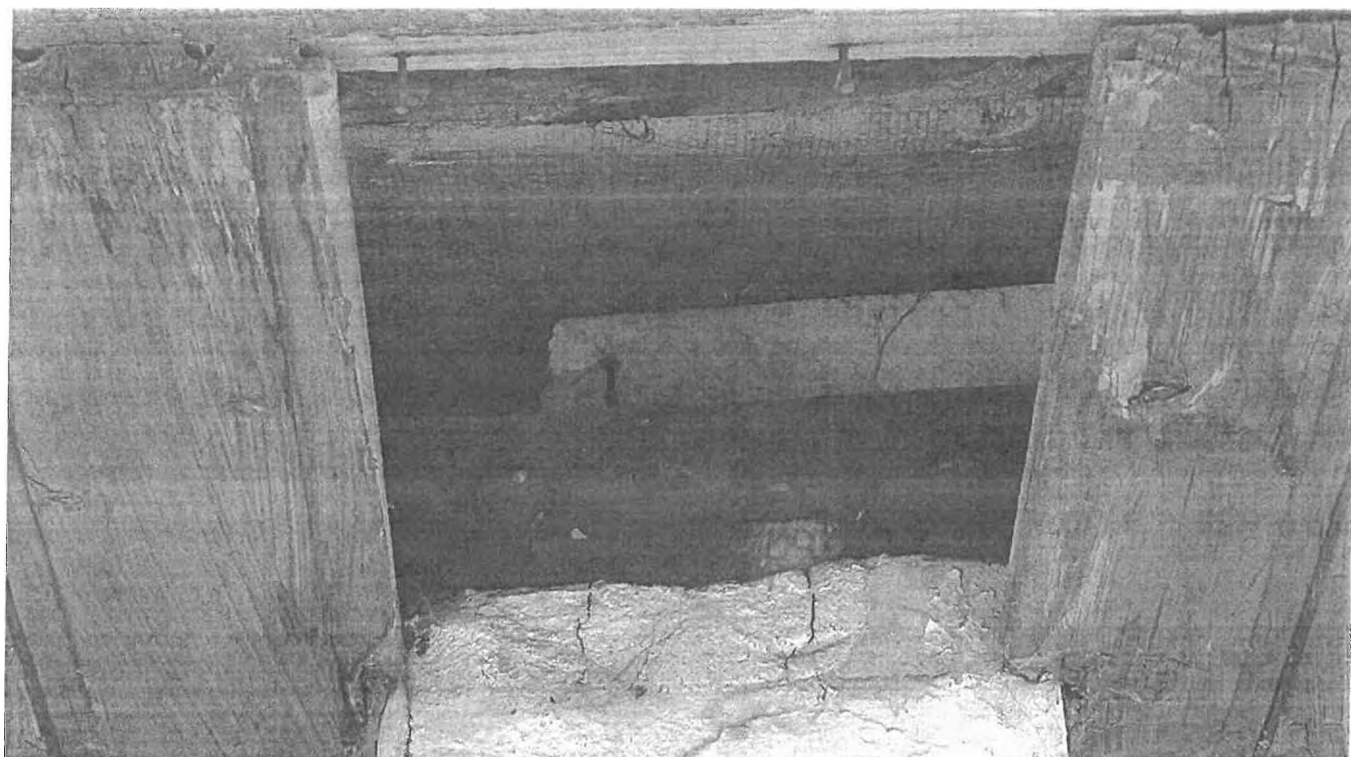
A toldalék tetőcsomópontjának műszaki megoldása és állapota

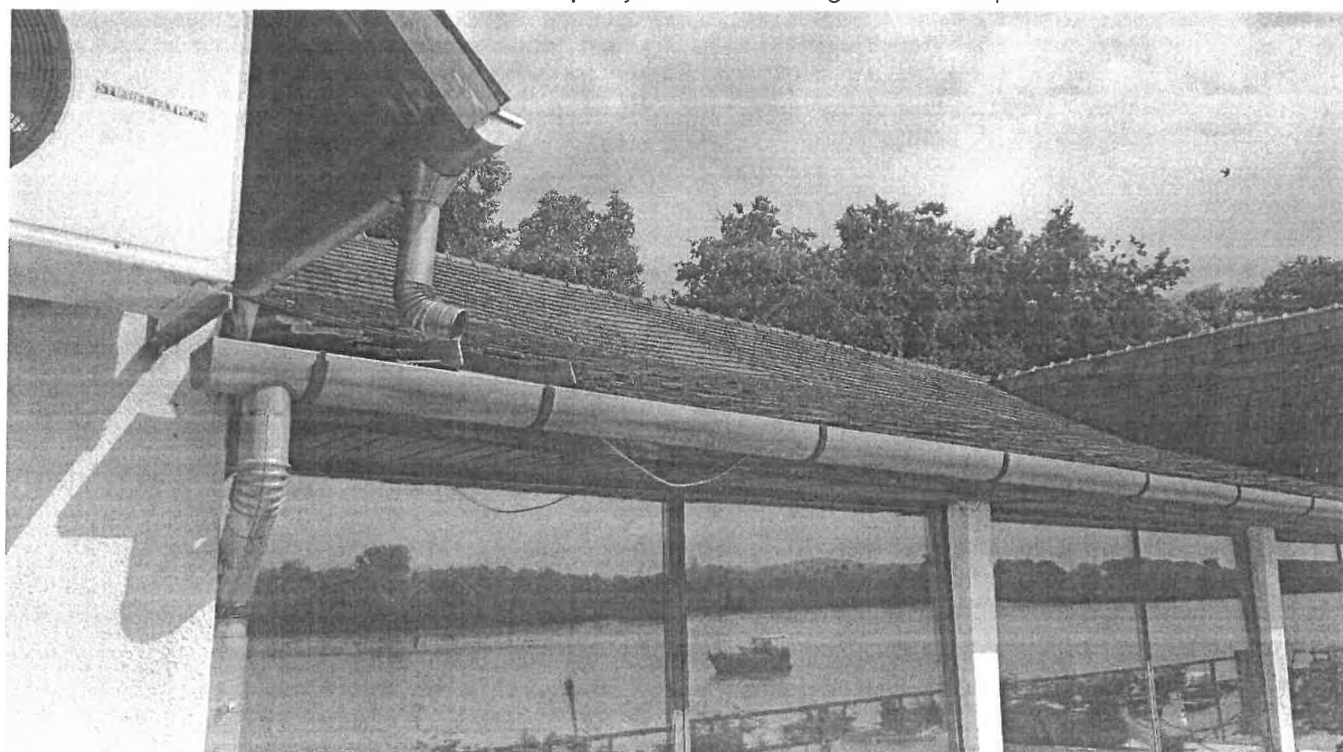
A földszinti födém borított fagerendás rendszerű. A tetőszerkezet egyszerű ácsszerkezet. A faanyag tételes átvizsgálására faanyagvédelmi szakértői vélemény lenne szükséges. A tetőszerkezet geometriáját szemrevételezve nem találtunk szabványt meghaladó alakváltozásokat. Itt kell megjegyezni azonban, hogy az öltözőépület nyugati oldali tetősíkján jelentős deformáció látszik, amely a tetőszerkezet komolyabb, tartószerkezeti problémáját vetíti előre.

A szomszédos tetőszerkezet rossz állapota
