Tárgy: A Göd 525 hrsz-ú Széchenyi Csárda épület hasznosítására vonatkozó ajánlat

STATIKUS SZAKÉRTŐI VÉLEMÉNY

GÖD, SZÉCHENYI CSÁRDA ÉPÜLETÉNEK SZERKEZETÉRŐL

Budapest, 2018. július

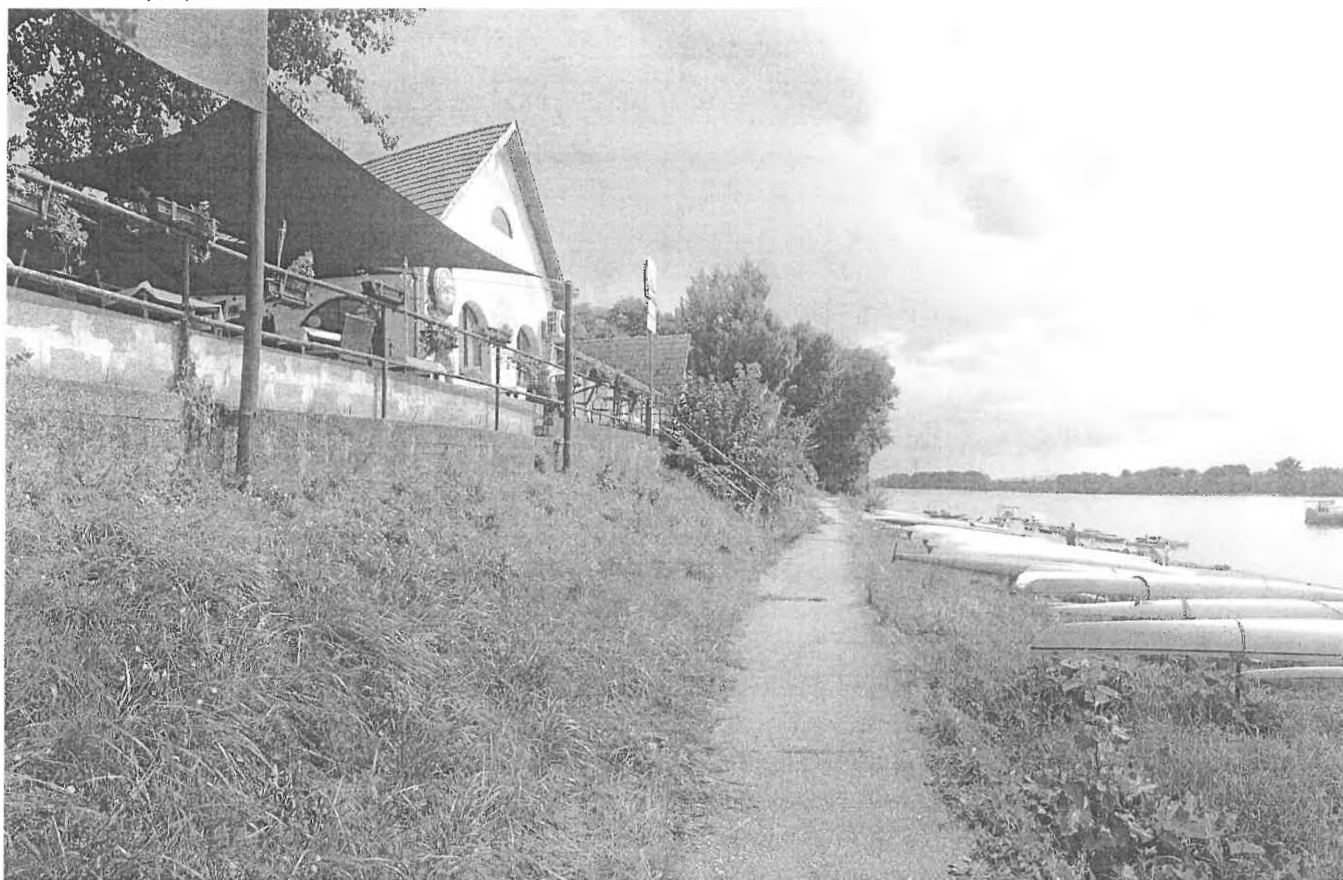
Az épület látképe Északnyugat felől, háttérben a sportlétesítmény épületével.

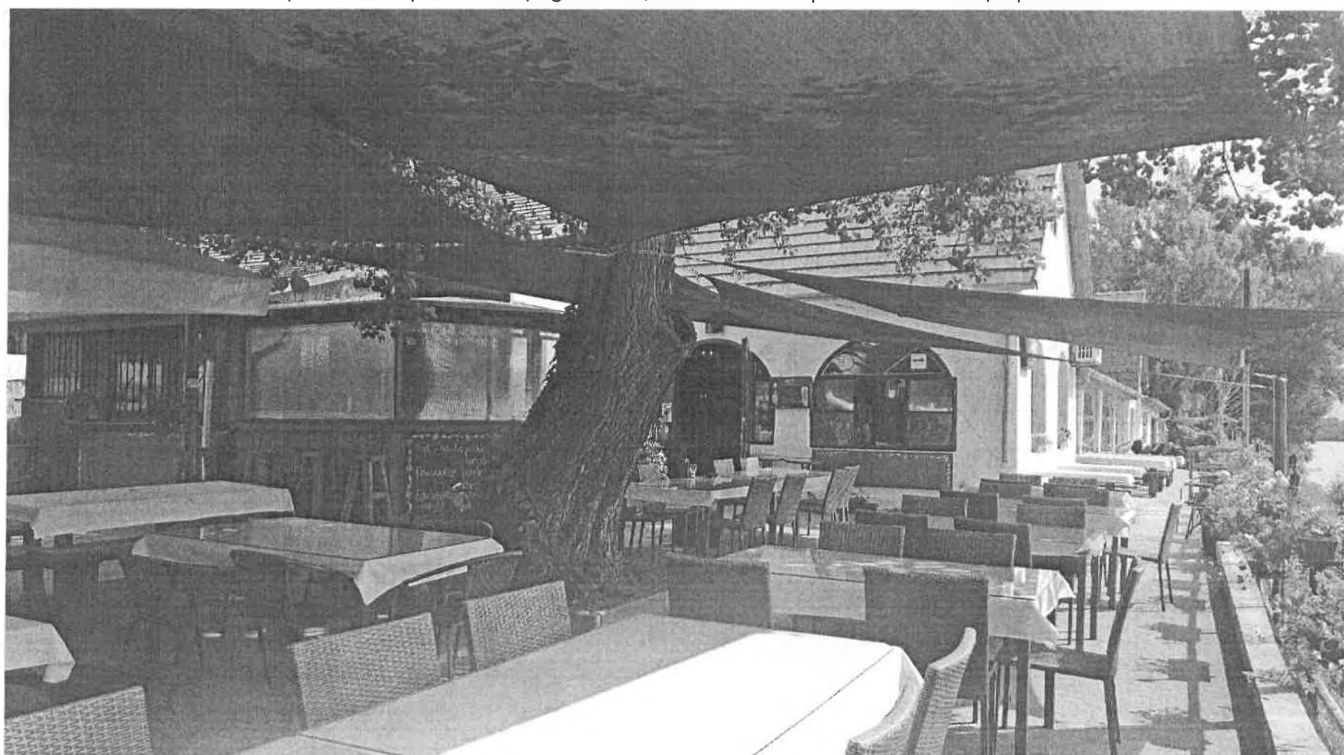
Az épület látképe a terasz felől

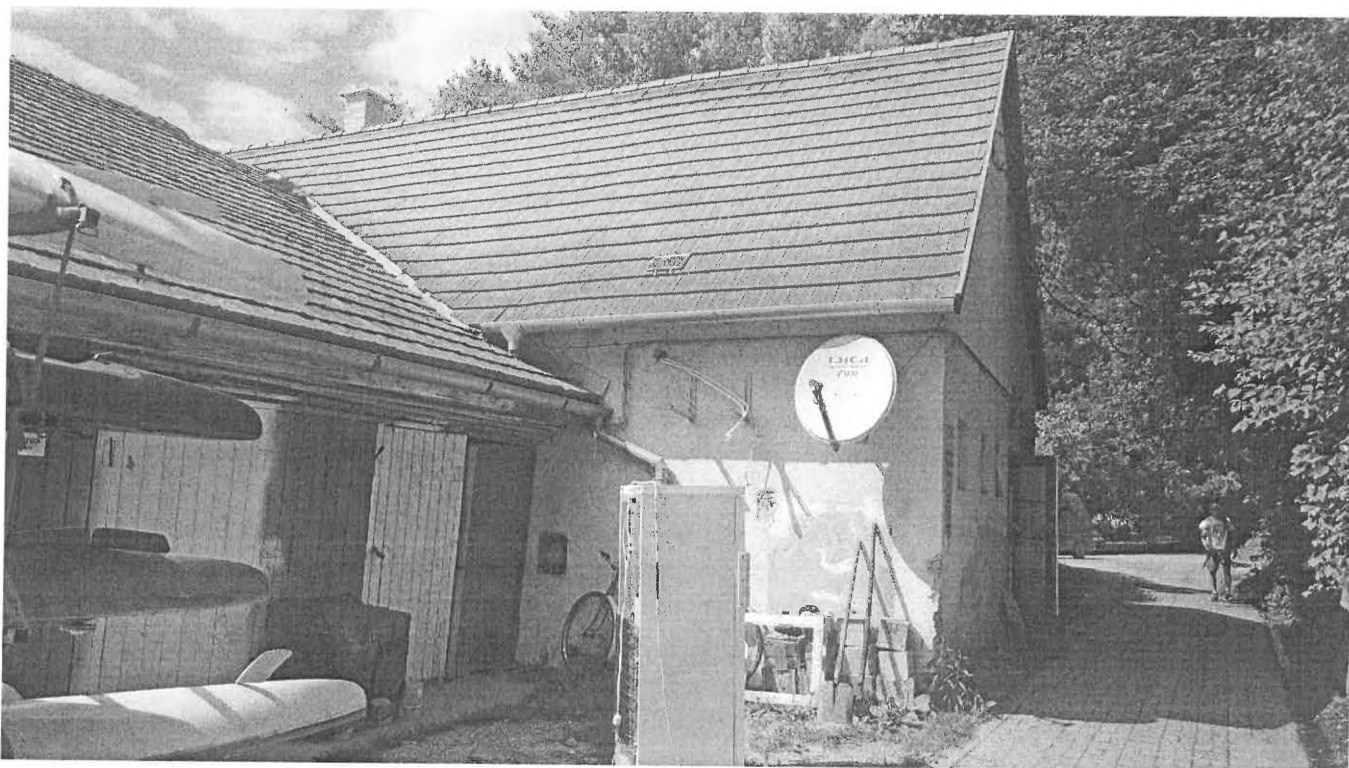
Az épület homlokzata délkeleti irányból

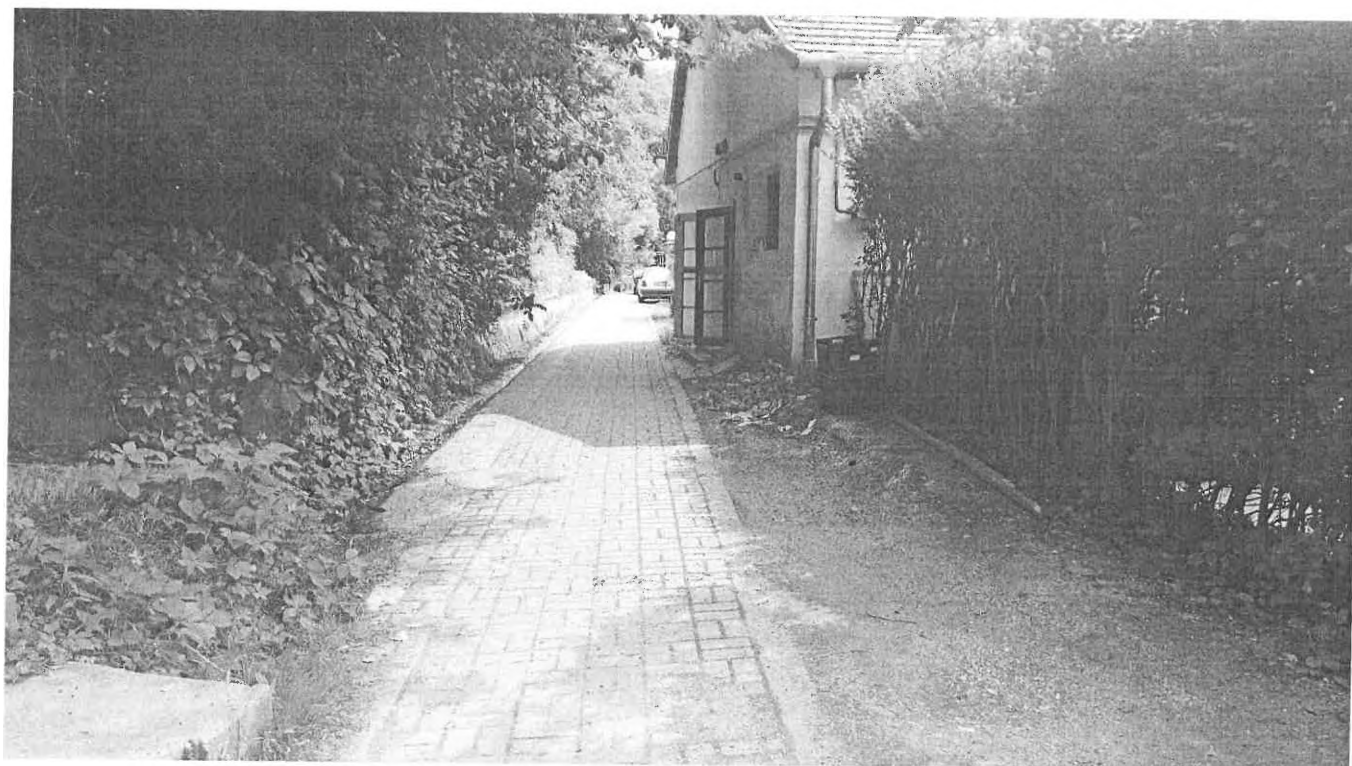
A felső partfalból megjelenő vízfolyások összegyűjtésére a plató rézsűlábánál övarkot építettek és a földpartot az árokkal határos szakaszon támfallal erősítették.

Az épület északkeleti sarka a plató partfal felőli övarkával

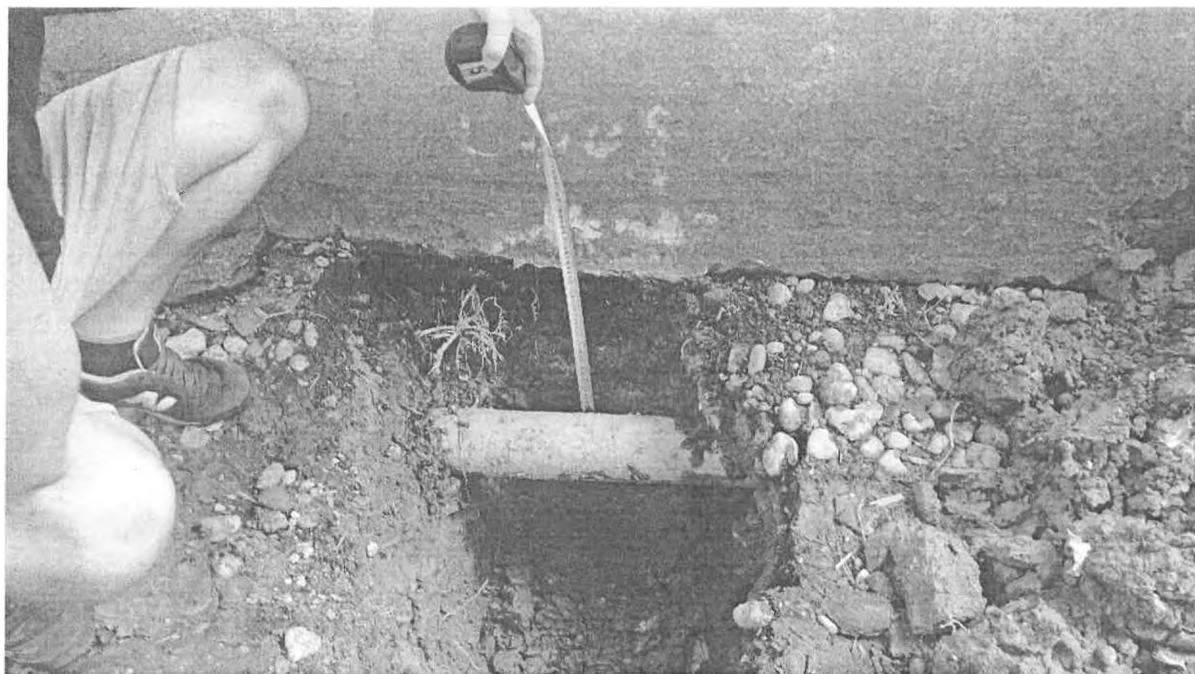
Az épület alapfeltáráseinál az alapozási síkot, mind a Duna felőli, északnyugati, mind pedig a hátsó, keleti homlokzatnál, a terepszint alatt mindössze 40cm-re értük el. A hátsó homlokzatai föltárásban a víz meg is jelent.

A vizsgált épület sávalapozása nem megfelelő, az alapozási sík nem éri el a hóhatár mélységét. Az épület az építésének jellegéből fakadóan viszonylag kicsiny önsúllyal rendelkezik. Így az alapozáson keresztül kis terhelés adódik az altalajra is.

A téli időjárási ciklusokban az altalaj a 40cm-es alapozási síkon megfagyva jelentősen is károsíthatja az épületet. A károsodás mértékén ebből a szempontból szerencsés módon mérsékli az épület körüli, térszint alatti áramló vízfolyás, mert ennek téli hóhatása csökkenti a talaj felső részeinek megfagyását. Valószínűleg ennek köszönhető, hogy tartószerkezeti károsodás az épületen jelenleg nem látható.

Az épület keleti homlokzati falánál készített alapfeltárás képe (alapozási sík: 40cm)

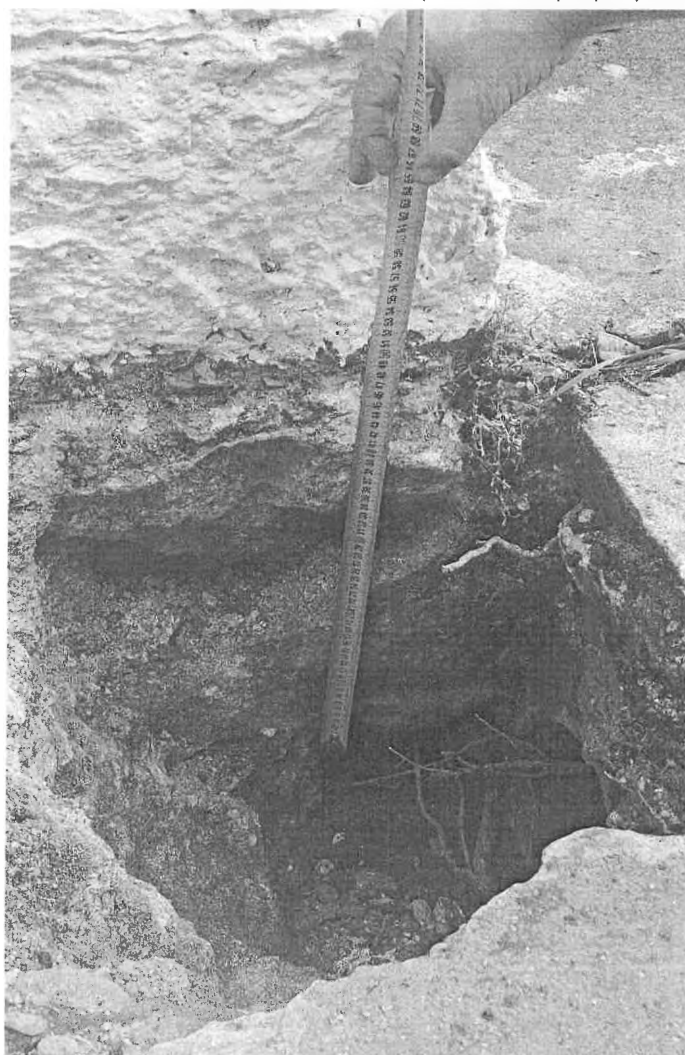
Az épület északnyugati sarkának alapfeltárása (alapozási sík -0,40m)

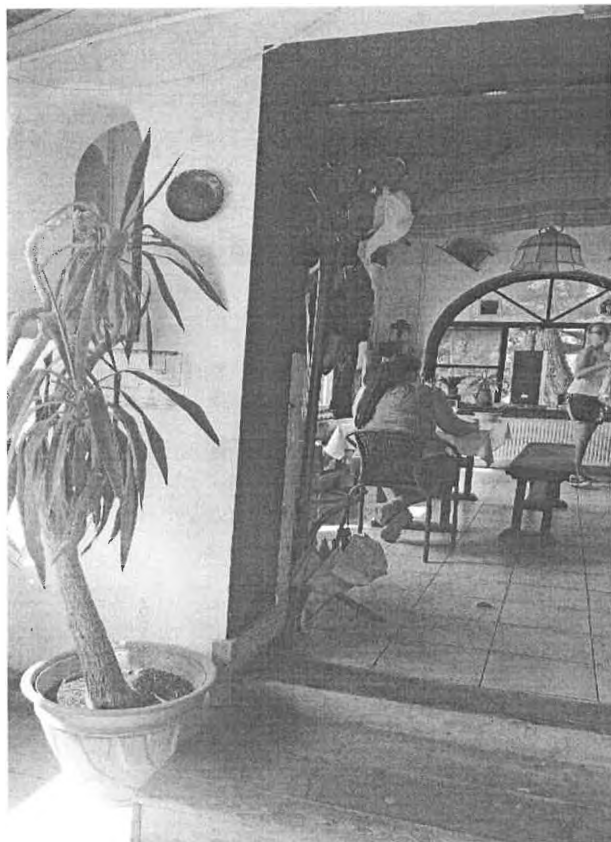
A csárda eredeti fogyasztó tere

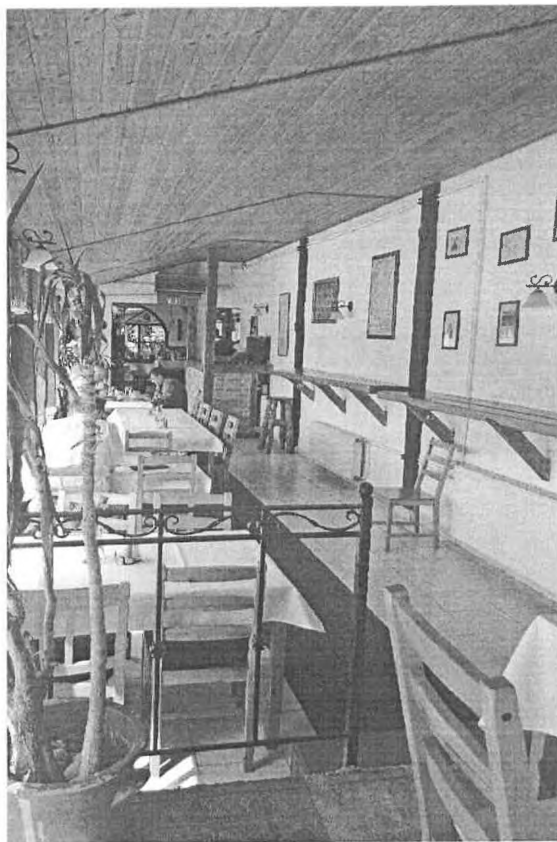
és az utólag beépített toldalék

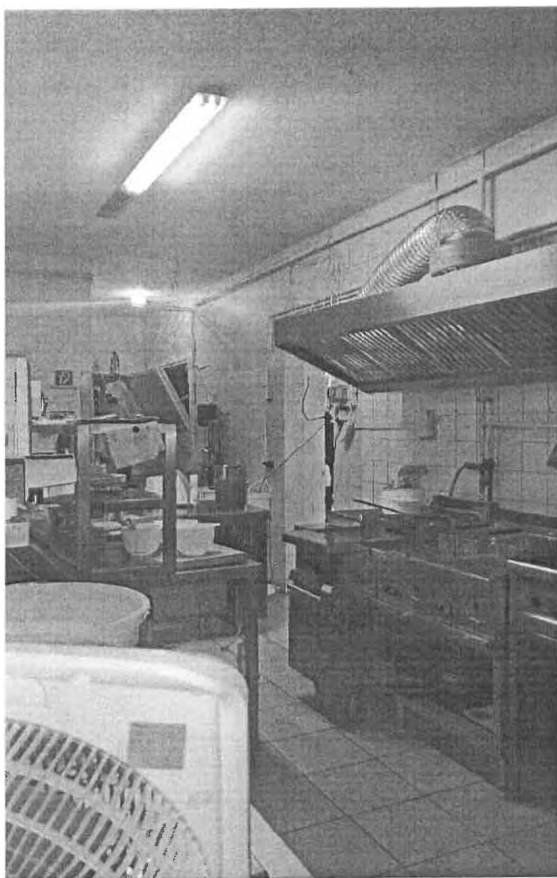
Az épület teherhordó falazata tömör téglából készült. A válaszfalazás 10cm-es válaszfaltéglából rakott. A vakolat mind a teherhordó, mind pedig a válaszfalaknál erőteljesen kong, a vakolat nagy felületen feltáskásodott. A konyhai helyiségek falazata 2,0m-ig csempézett. A vakolatra felragasztott csempeburkolatot a habarcs felületi tapadásának hiánya miatt folyamatosan javítani kell.

A konyha

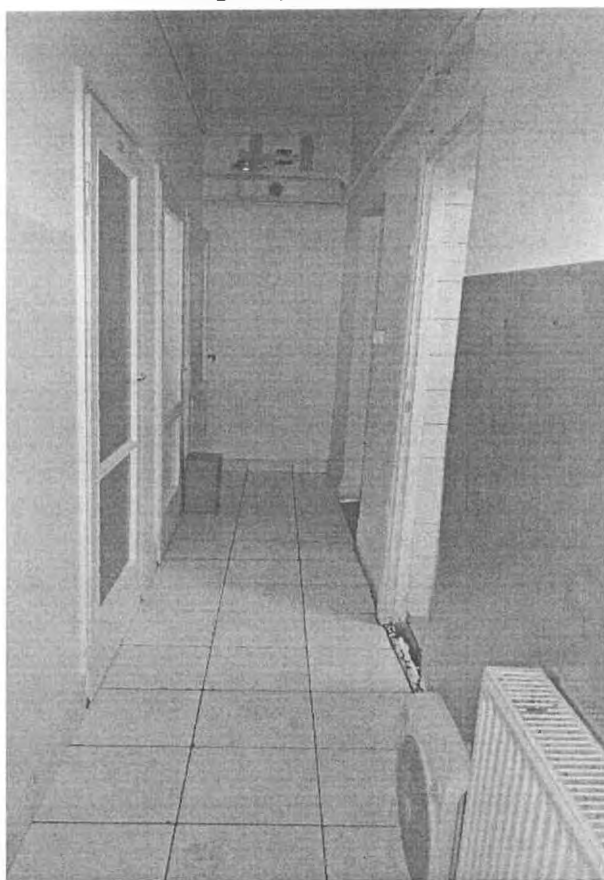
a raktárak közlekedőjének képe

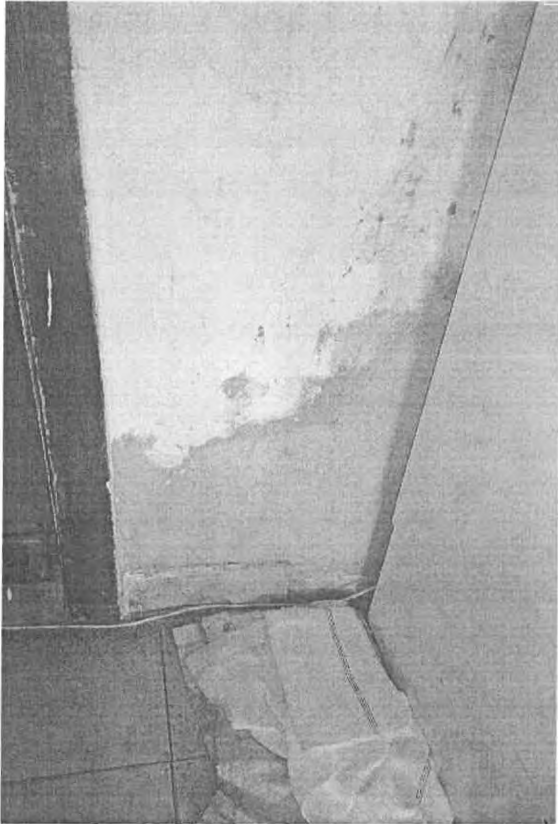
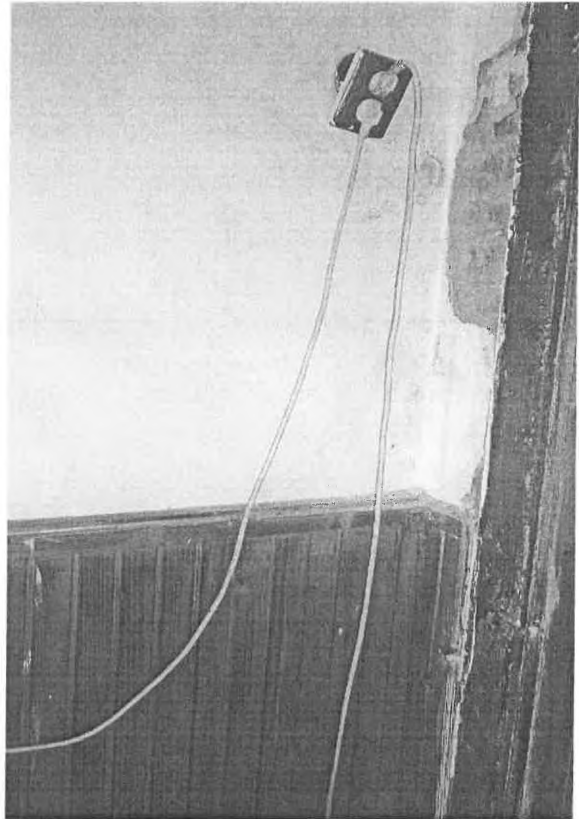
A folyamatosan jelenlévő víz azonban állandó utánpótlást jelent a falazati vizesedésnek. Az épület talajvíz szigetelés hiányzik, így mind a teherhordó, mind a válaszfalakat, mind pedig az aljzatot jelentős nedvességhatás éri. A falazati nedvesedés eléri a 1,50-2,0m-t, amely a felületképzések tönkremenetelét is eredményezi. Több helyen látszik vakolatomiás utáni javítási folt, illetve a csempeburkolat állapota is nagyon rossz. Nagy felületek omlása, bármikor bekövetkezhet.

Vakolatleválásos meghibásodások javítása

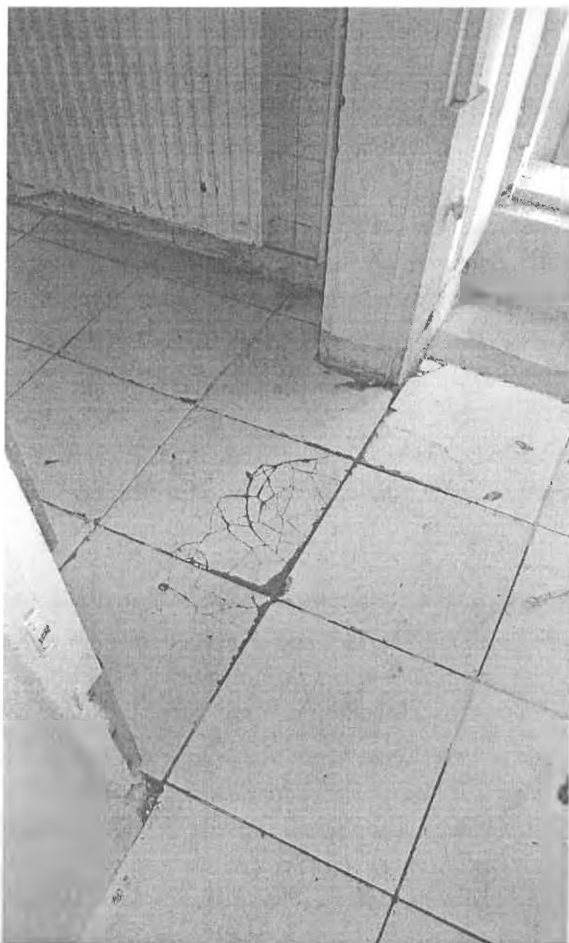
A padló meghibásodása

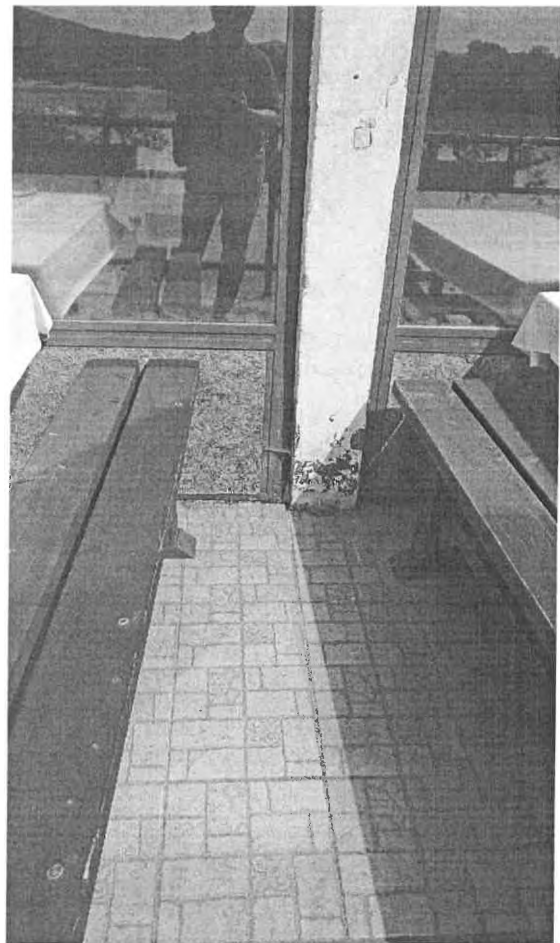
A toldalék épületrész részben falazott, részben könnyűszerkezetesen szerelt, vegyes burkolatú, gyenge műszaki állapottal.

a toldalék épületrész gyenge minősége

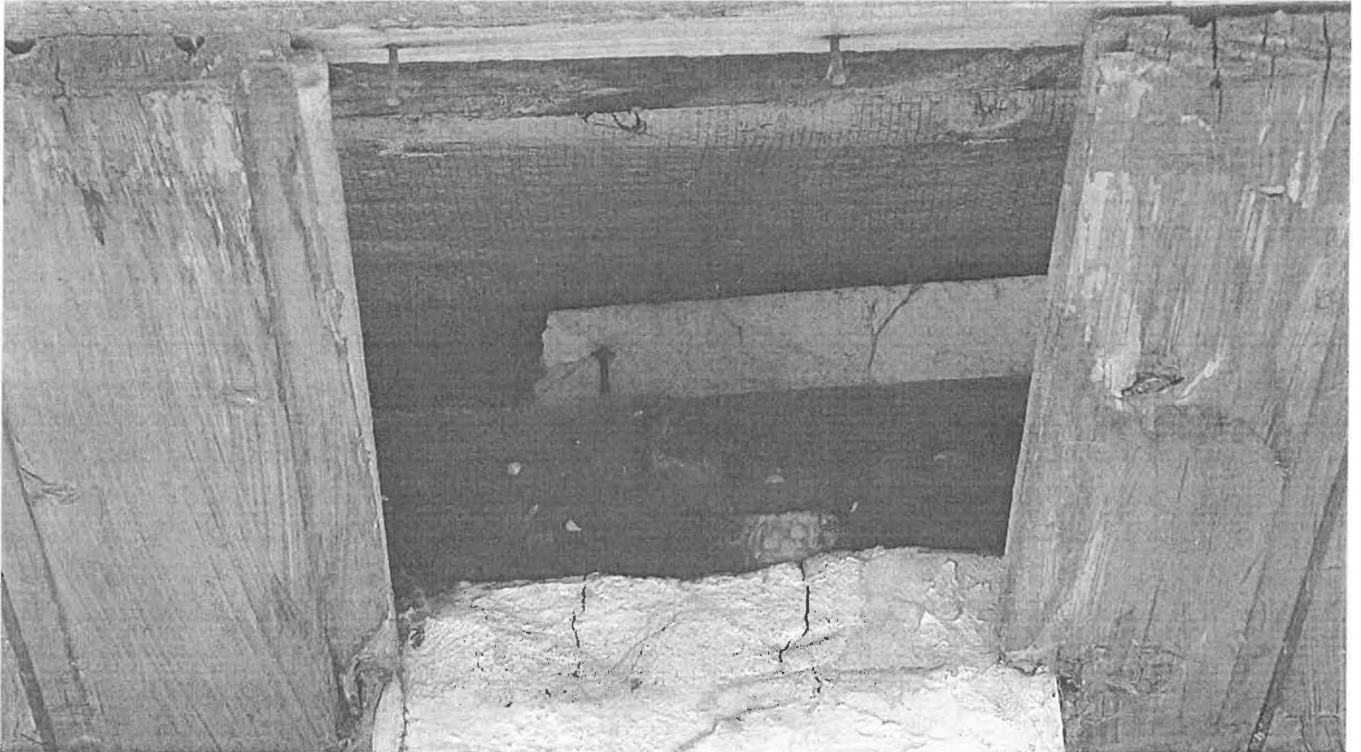
A toldalék tetőcsomópontjának műszaki megoldása és állapota

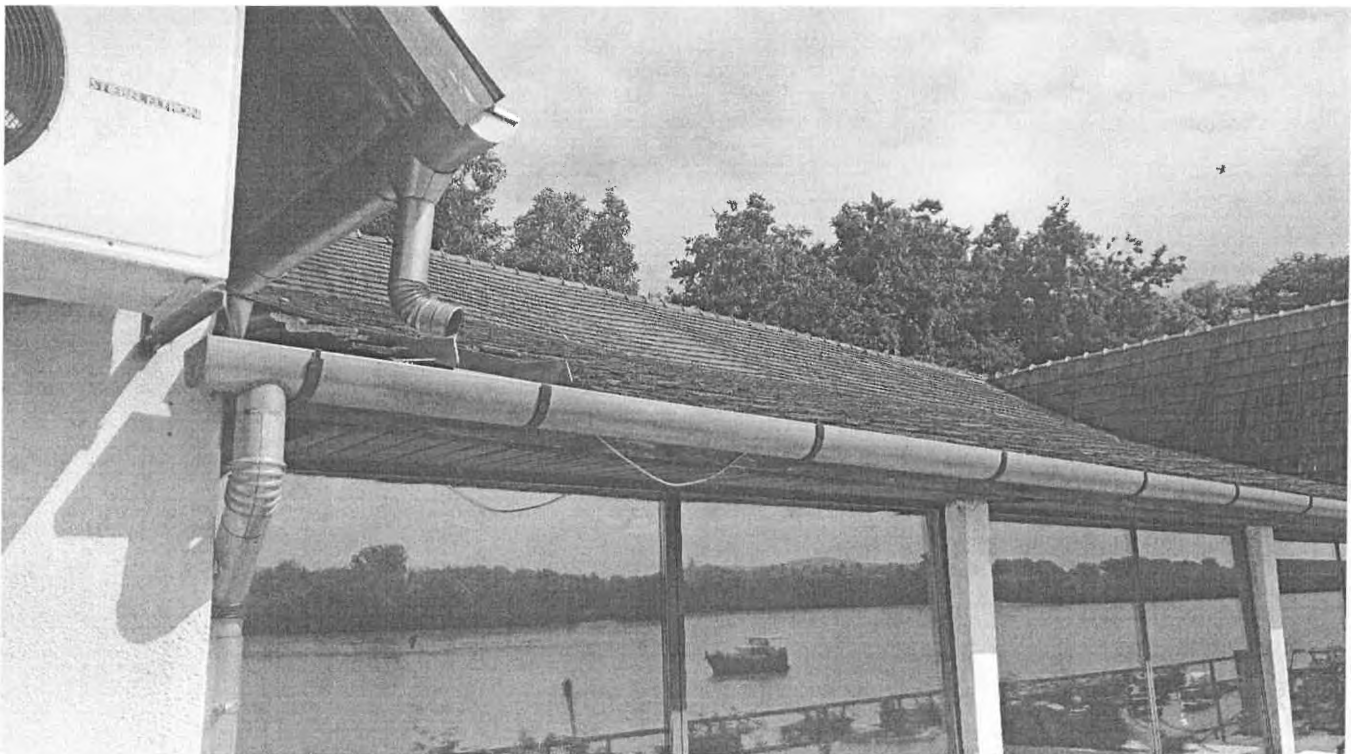
A földszinti födém borított fagerendás rendszerű. A tetőszerkezet egyszerű ácsszerkezet. A faanyag tételes átvizsgálására faanyagvédelmi szakértői vélemény lenne szükséges. A tetőszerkezet geometriáját szemrevételezve nem találtunk szabványt meghaladó alakváltozásokat. Itt kell megjegyezni azonban, hogy az öltözőépület nyugati oldali tetősíkján jelentős deformáció látszik, amely a tetőszerkezet komolyabb, tartószerkezeti problémáját vetíti előre.

A szomszédos tetőszerkezet rossz állapota
