Előterjesztés címe:	A Göd 525 hrsz-ú Széchenyi Csárda épület hasznosítására vonatkozó ajánlat		
Az előterjesztés tartalma:	A T+JUDÓ Kft. kérelmet nyújtott be a Széchenyi Csárda épületében vendéglő üzemeltetésére		
Előterjesztő neve:	Szilágyi László

Tárgy: A Göd 525 hrsz-ú Széchenyi Csárda épület hasznosítására vonatkozó ajánlat

STATIKUS SZAKÉRTŐI VÉLEMÉNY

GÖD, SZÉCHENYI CSÁRDA ÉPÜLETÉNEK SZERKEZETÉRŐL

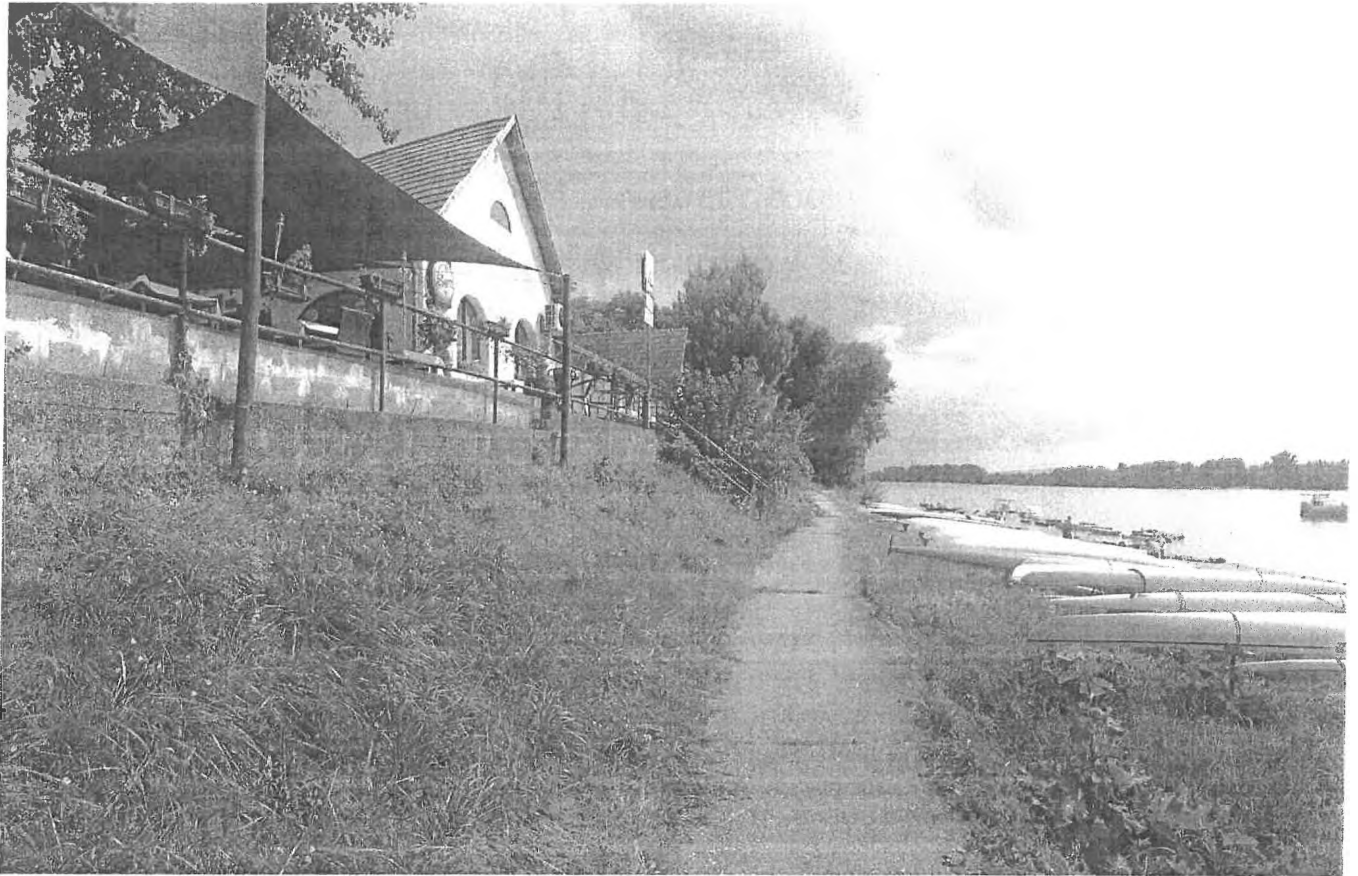
Az épület látképe Északnyugat felől, háttérben a sportlétesítmény épületével.

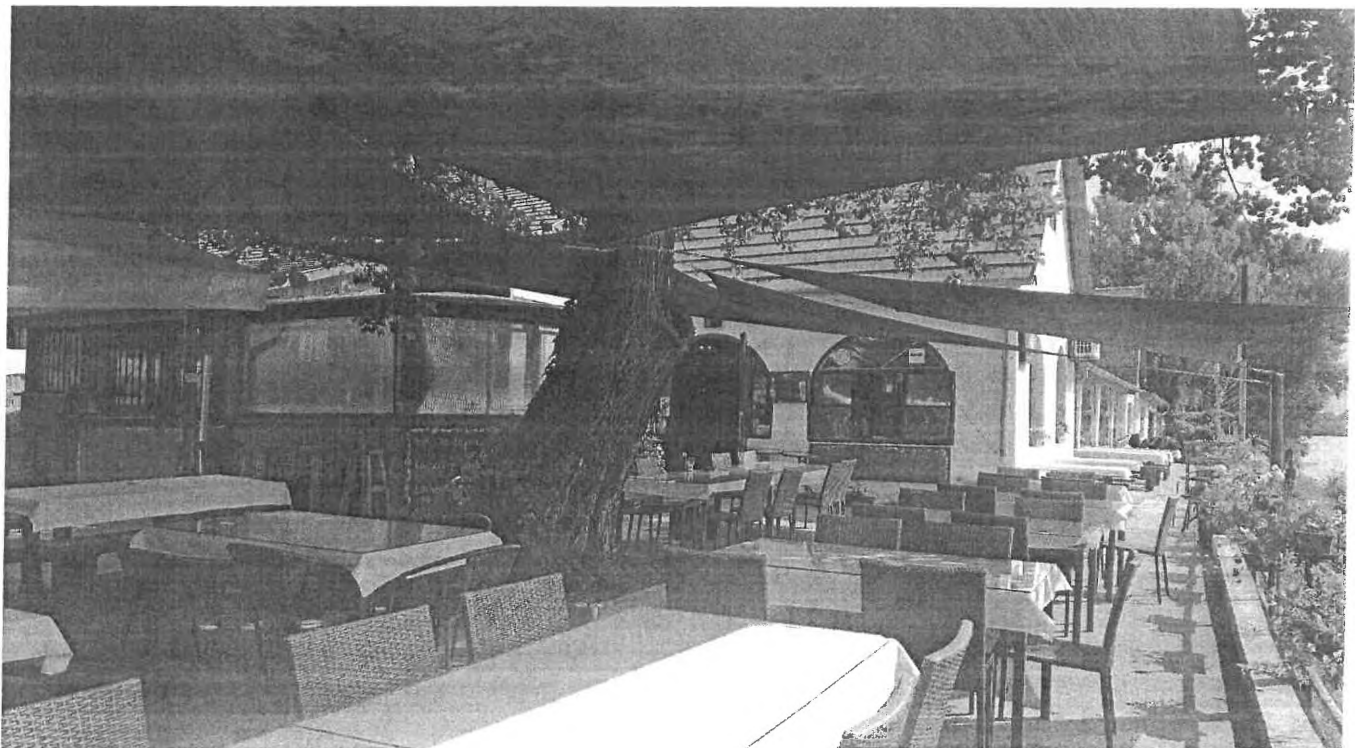
Az épület látképe a terasz felől

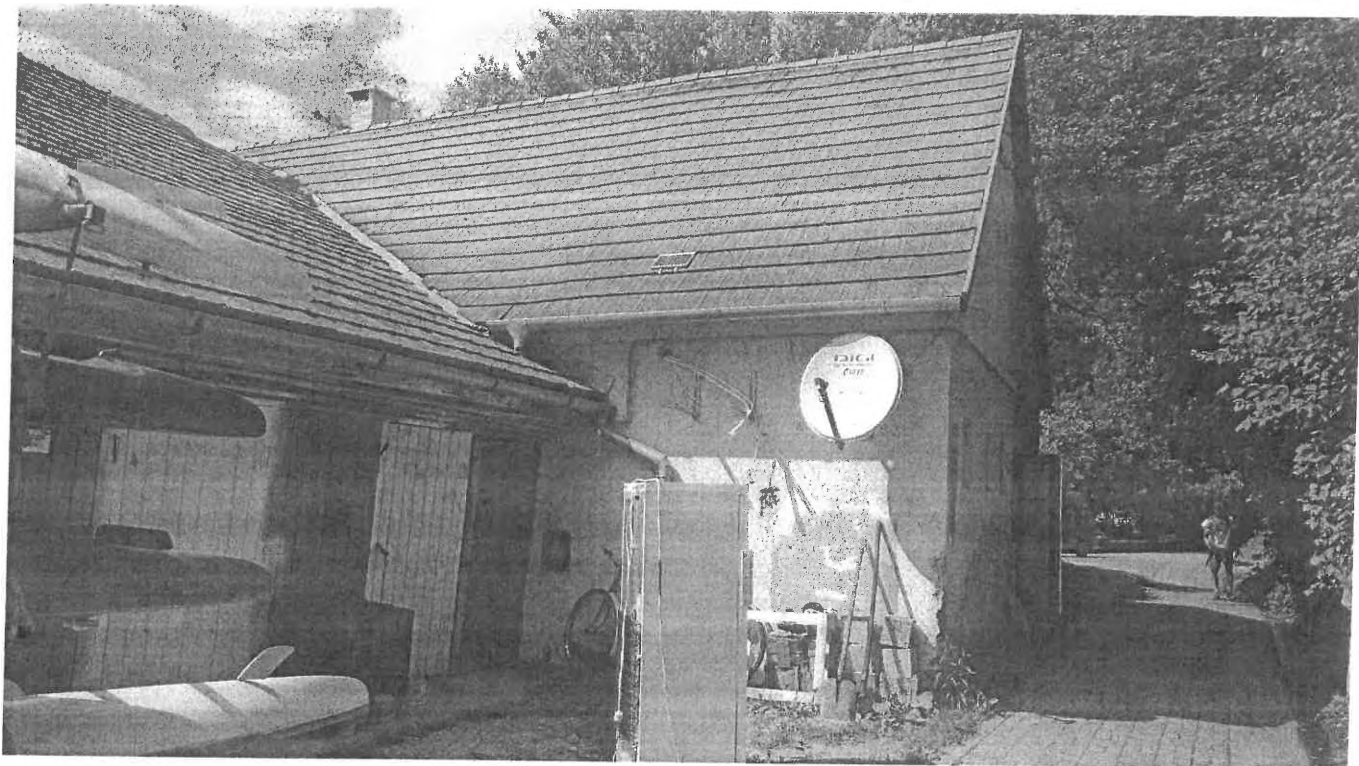
Az épület homlokzata délkeleti irányból

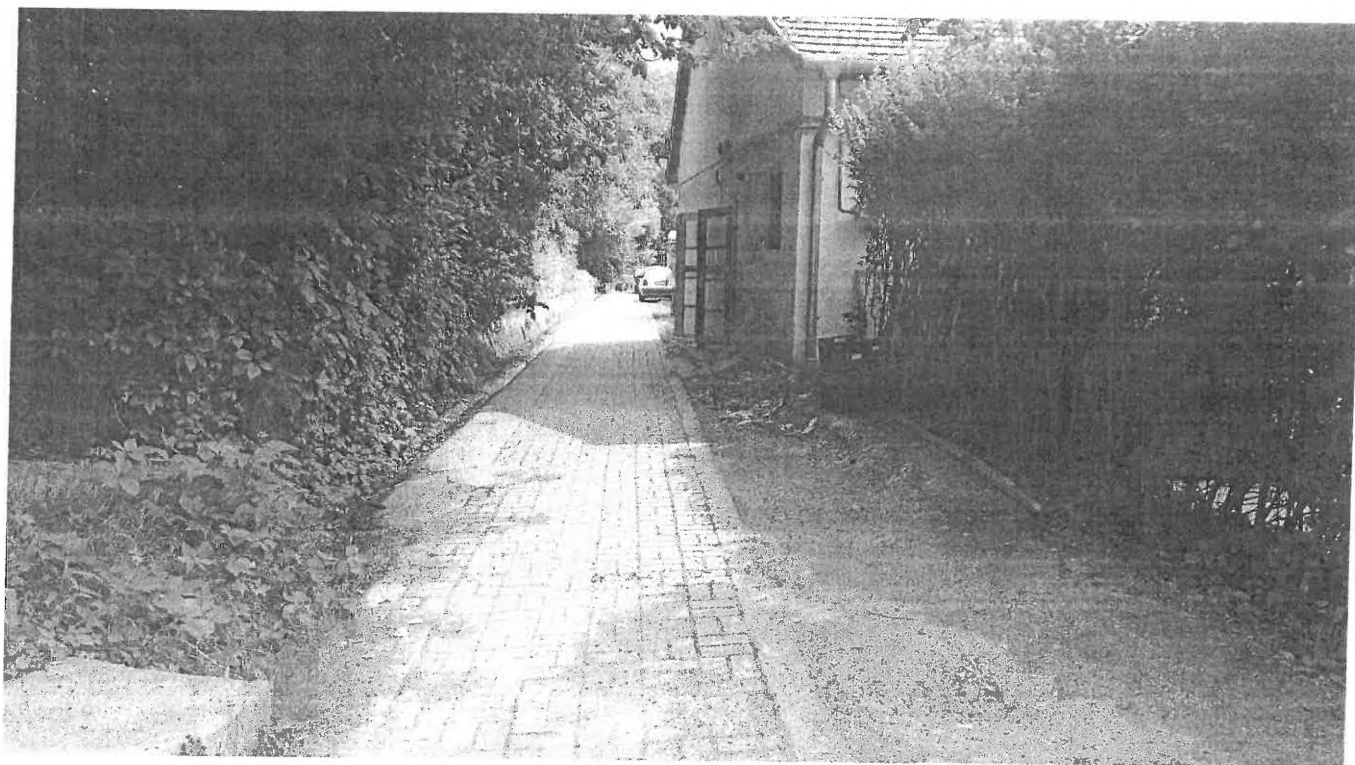
A felső partfalból megjelenő vízfolyások összegyűjtésére a plató rézsűlábánál övarkot építettek és a földpartot az árokkal határos szakaszon támfallal erősítették.

Az épület északkeleti sarka a plató partfal felőli övarkával

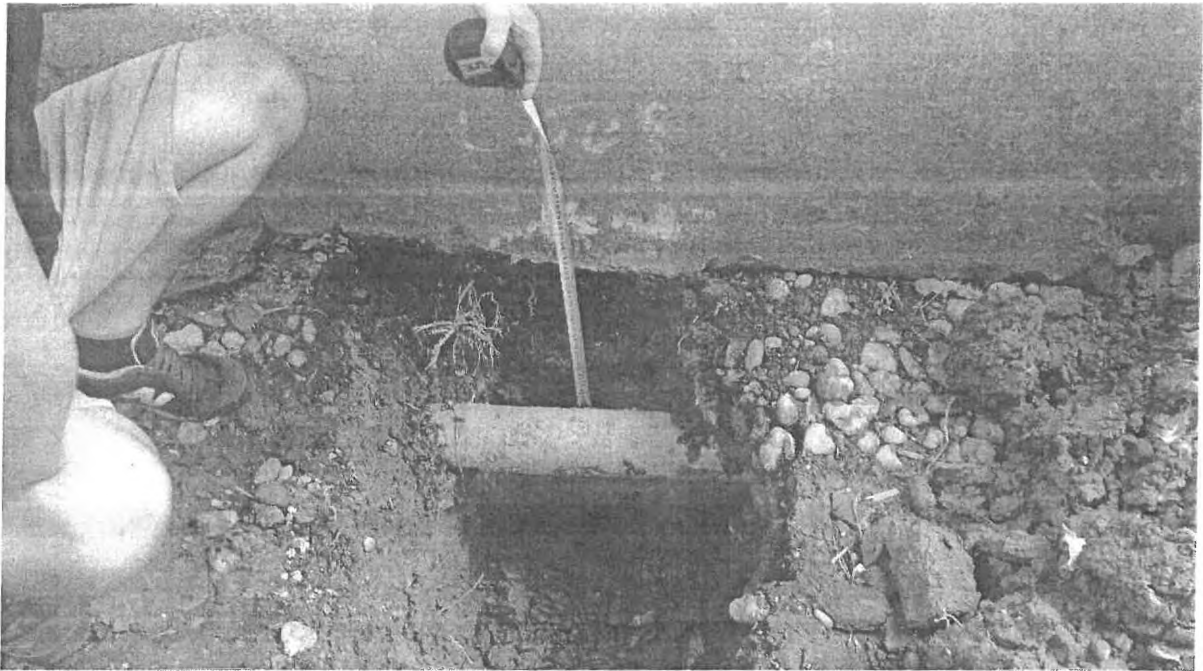
Az épület alapfeltáráseinál az alapozási síkot, mind a Duna felőli, északnyugati, mind pedig a hátsó, keleti homlokzatnál, a terepszint alatt mindössze 40cm-re értük el. A hátsó homlokzatai föltárásban a víz meg is jelent.

A vizsgált épület sávalapozása nem megfelelő, az alapozási sík nem éri el a hóhatár mélységét. Az épület az építésének jellegéből fakadóan viszonylag kicsiny önsúllyal rendelkezik, így az alapozáson keresztül kis terhelés adódik az altalajra is.

A téli időjárási ciklusokban az altalaj a 40cm-es alapozási síkon megfagyva jelentősen is károsíthatja az épületet. A károsodás mértékén ebből a szempontból szerencsés módon mérsékli az épület körüli, térszint alatti áramló vízfolyás, mert ennek téli hóhatása csökkenti a talaj felső részeinek megfagyását. Valószínűleg ennek köszönhető, hogy tartószerkezeti károsodás az épületen jelenleg nem látható.

Az épület keleti homlokzati falánál készített alapfeltárás képe (alapozási sík: 40cm)

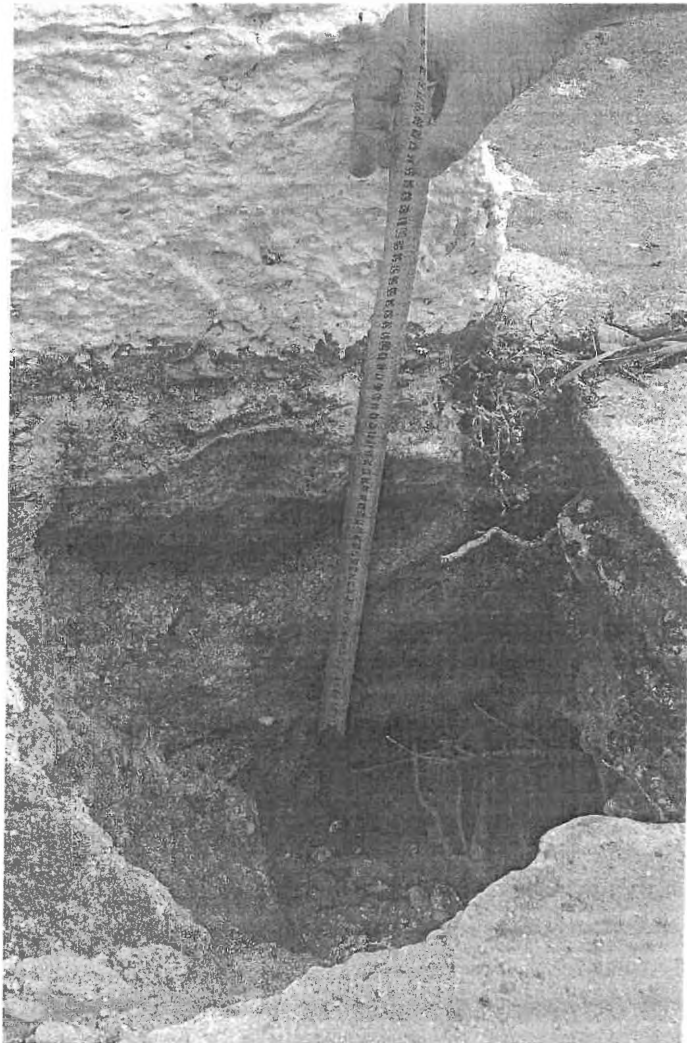
Az épület északnyugati sarkának alapfeltárása (alapozási sík -0,40m)

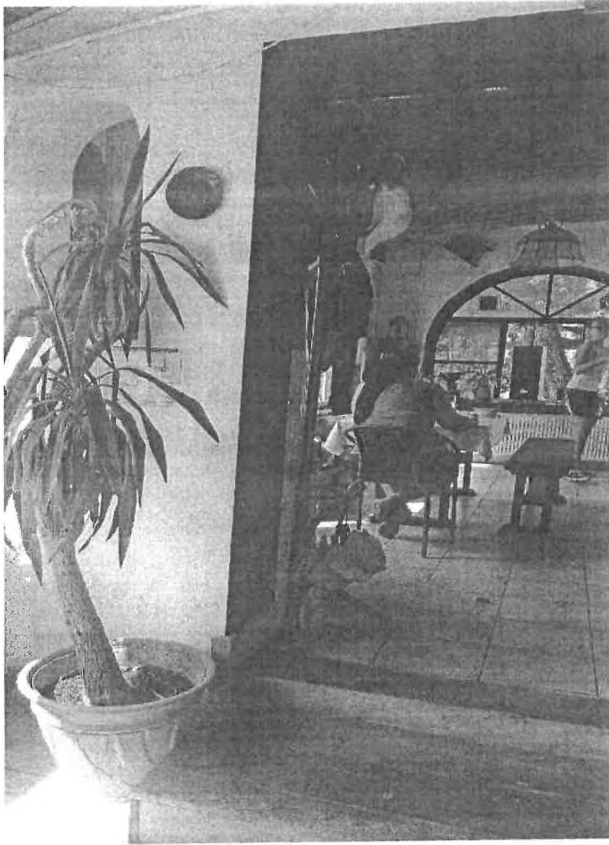
A csárda eredeti fogyasztó tere

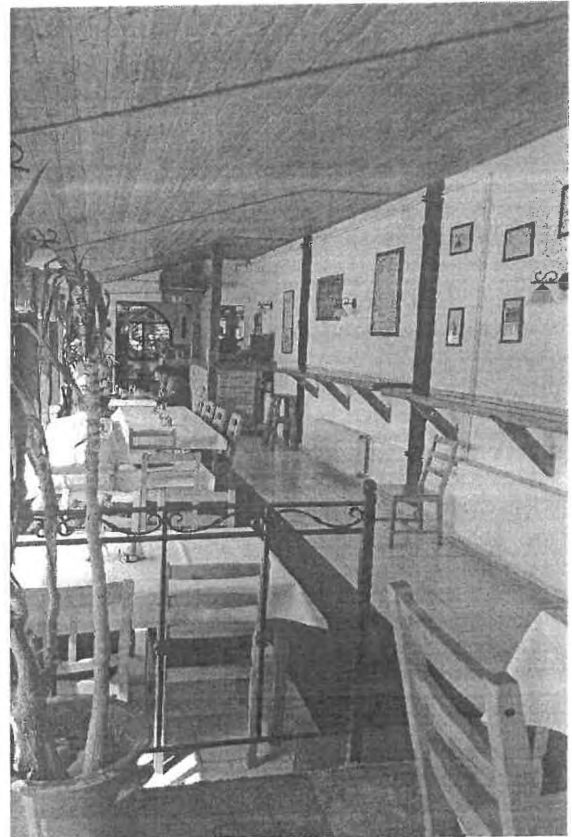
A toldalék épületrész részben falazott, részben könnyűszerkezetesen szerelt, vegyes burkolatú, gyenge műszaki állapottal.

és az utólag beépített toldalék

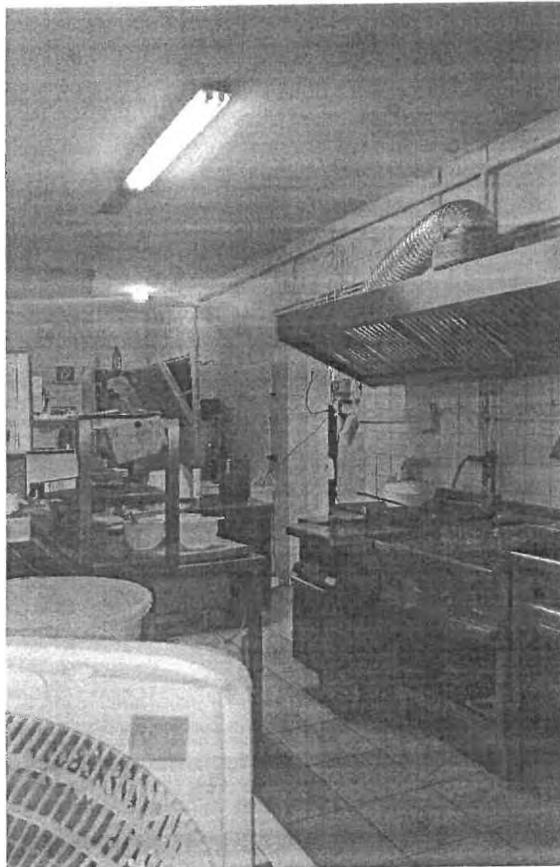
Az épület teherhordó falazata tömör téglából készült. A válaszfalazás 10cm-es válaszfaltéglából rakott. A vakolat mind a teherhordó, mind pedig a válaszfalaknál erőteljesen kong, a vakolat nagy felületen feltáskásodott. A konyhai helyiségek falazata 2,0m-ig csempézett. A vakolatra felragasztott csempeburkolatot a habarcs felületi tapadásának hiánya miatt folyamatosan javítani kell.

A konyha

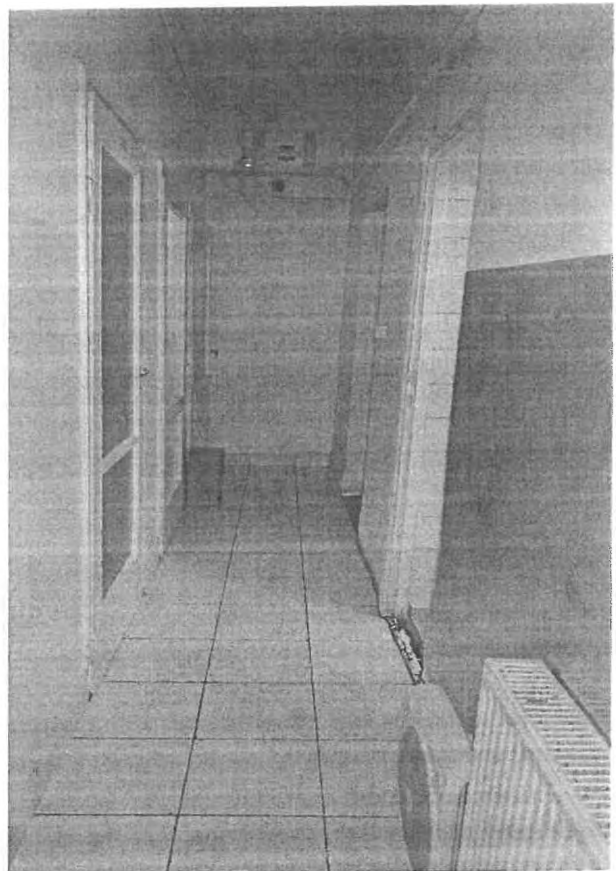
a raktárak közlekedőjének képe

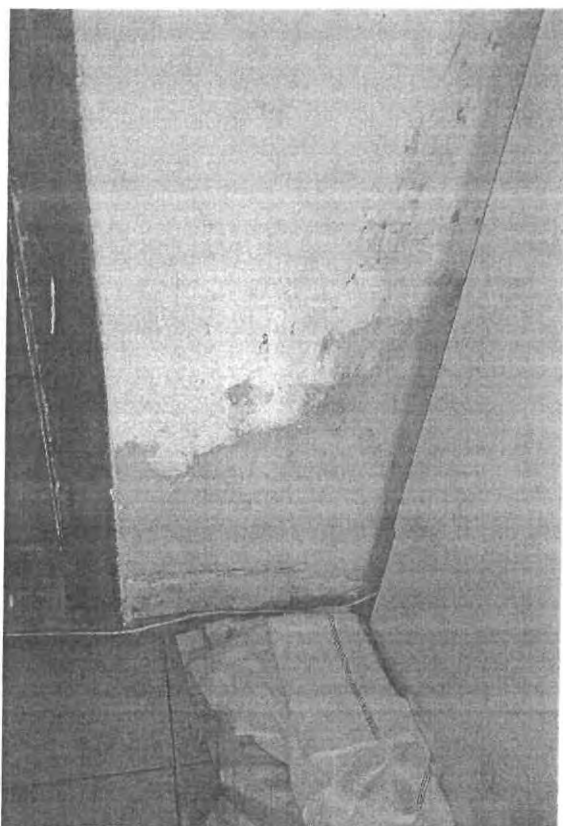
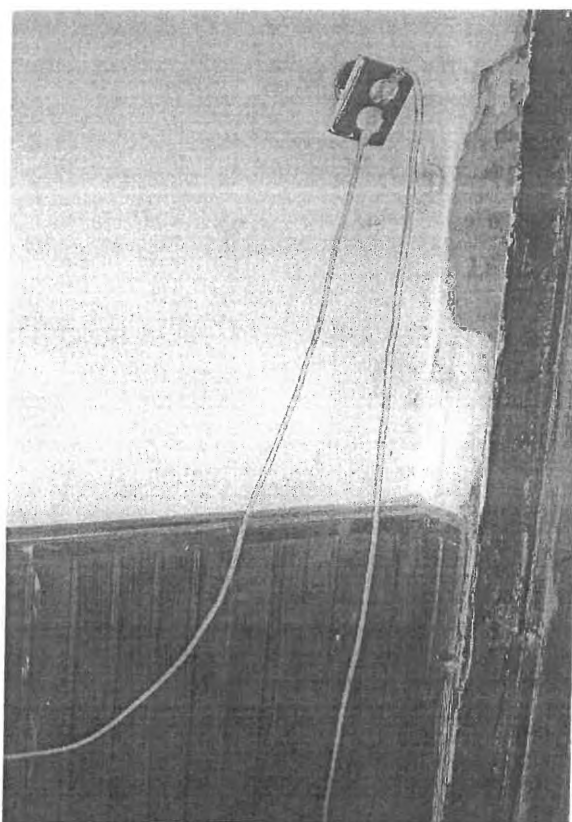
A folyamatosan jelenlévő víz azonban állandó utánpótlást jelent a falazati vizesedésnek. Az épület talajvíz szigetelés hiányzik, így mind a teherhordó, mind a válaszfalakat, mind pedig az aljzatot jelentős nedvességhatás éri. A falazati nedvesedés eléri a 1,50-2,0m-t, amely a felületképzések tönkremenetelét is eredményezi. Több helyen látszik vakolatomlás utáni javítási folt, illetve a csempeburkolat állapota is nagyon rossz. Nagy felületek omlása, bármikor bekövetkezhet.

Vakolatleválásos meghibásodások javítása

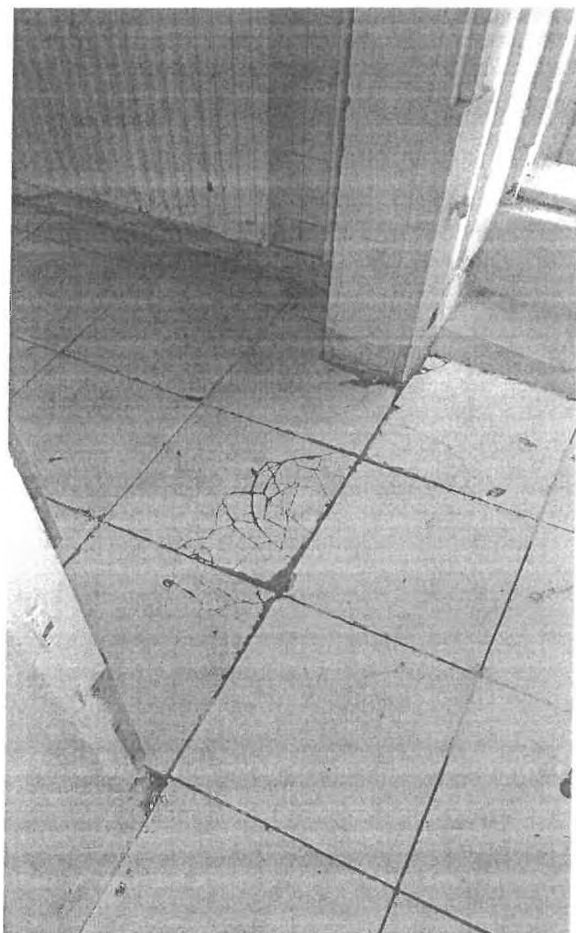
A padló meghibásodása

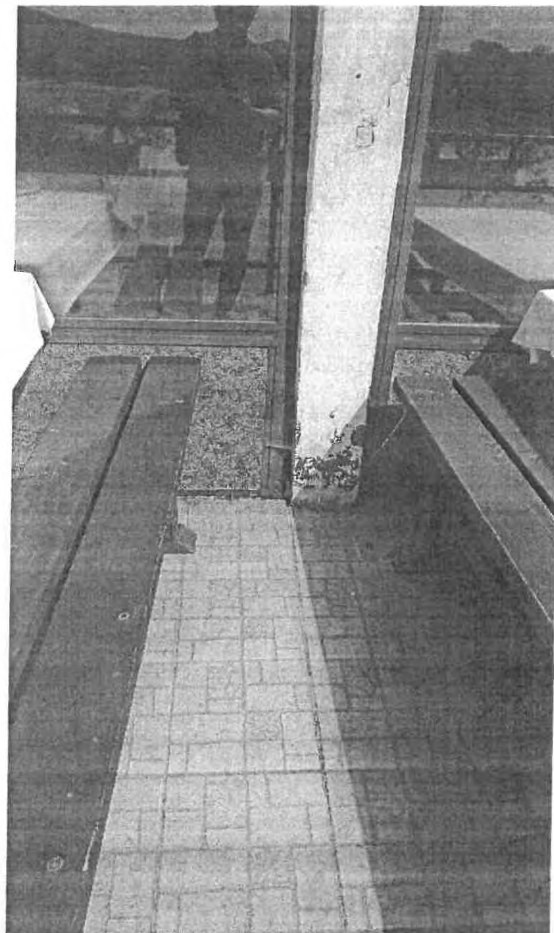
a toldalék épületrész gyenge minősége

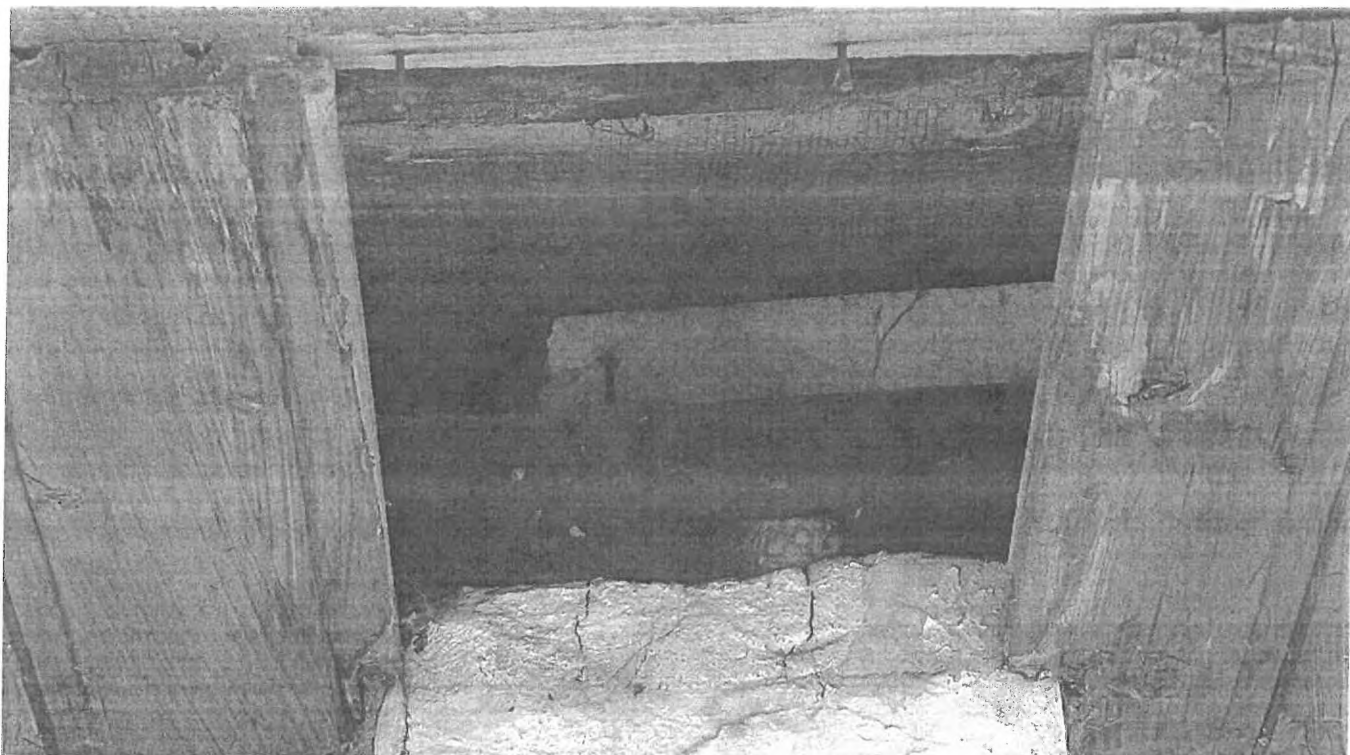
A toldalék tetőcsomópontjának műszaki megoldása és állapota

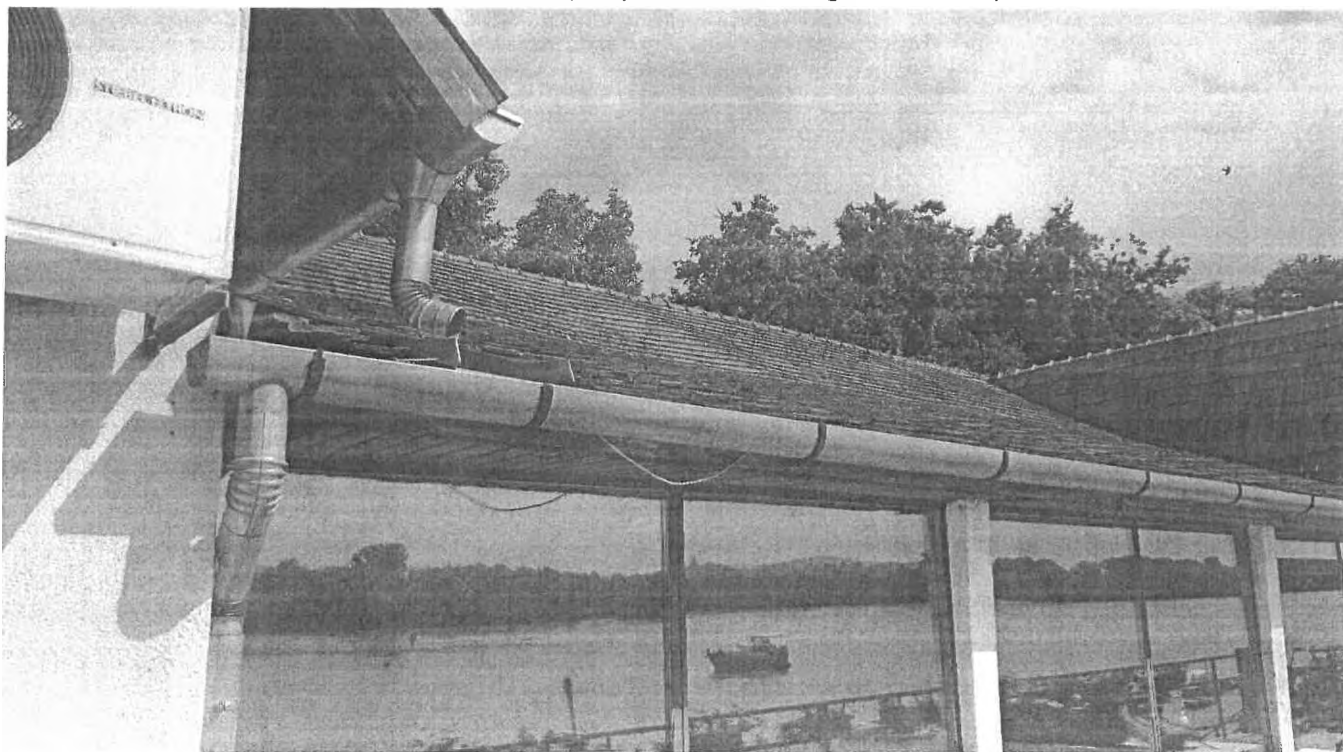
A földszinti födém borított fagerendás rendszerű. A tetőszerkezet egyszerű ácsszerkezet. A faanyag tételes átvizsgálására faanyagvédelmi szakértői vélemény lenne szükséges. A tetőszerkezet geometriáját szemrevételezve nem találtunk szabványt meghaladó alakváltozásokat. Itt kell megjegyezni azonban, hogy az öltözőépület nyugati oldali tetősíkján jelentős deformáció látszik, amely a tetőszerkezet komolyabb, tartószerkezeti problémáját vetíti előre.

A szomszédos tetőszerkezet rossz állapota
